Jasokundeko Andra Mariaren erretaula nagusia. Bilar Retablo Mayor Nuestra Señora de la Asunción. Elvillar

Objektua ■ Objeto
Erretaula / Retablo

Eraikuntza: / Construcción: 1549 -1553

Urreztatzea eta polikromatzea: / Dorado y policromado: 1640 - 1650

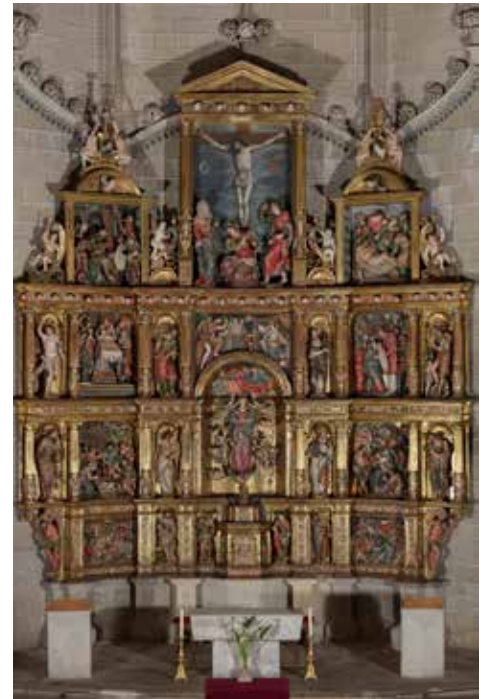
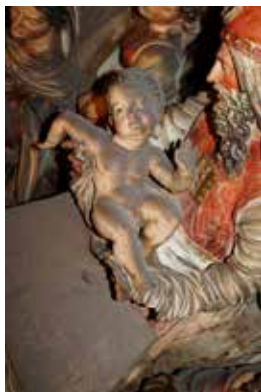
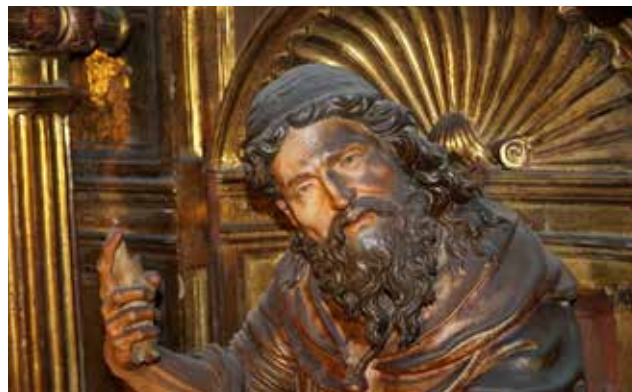
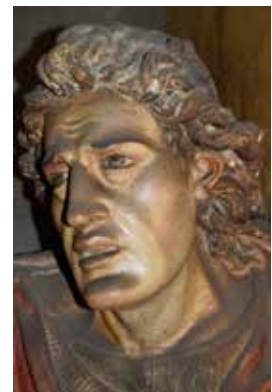
Erretaularen kontserbazio egoera txarra zen, 2016ko martxoaren 29tik 30erako gauean Jasokundeko Andra Mariaren elizako sakristian gertatutako sutearen ondorioz. Suteak asko igo zuen temperatura, eta kea eta harekin batera airean zebiltzan ikatz hauts partikula beroak erretaula honen pintura geruzaren gainean geratu ziren. Ikatz hauts ugariko kedarraren edo ke beltzaren ezaugarriak dira koipetsua dela eta azpian harrapatzen duen materialaren zirrikitueta barneratzeko gaitasuna duela. Gainera, substratuari itsasten zaio eta ilundu egiten du; horixe gertatu zaio obra honi, alegia, agerian zeuden gune guztiak mantu beltz batez estalirik zeuden. Zurezko euskarriaren kontserbazio egoera ona da, nahiz eta intsektu xilofagoen eraso jasan duen; hala ere, gaur egun ez dago aktibo. Geruza koloreaniztuna askoz degradatuago dago, alde batetik altxatze ugariak direla eta izandako kohesio galeragatik eta, bestetik, gainazaleko metakinen ondorioz, hala nola berniz oxidatua, zikinkeria eta lehen aipatutako suteko ikatz hautsa. Metalezko xaflaren alderdirik iristerrazetak gastatuta daude; hain gastatuta ezen bol gorria ere ikusten baita.

Este retablo presentaba mal estado de conservación debido al incendio ocurrido en la sacristía de la iglesia de Nuestra Señora de la Asunción, la noche del 29 al 30 de marzo del 2016. El incendio produjo altas temperaturas y el humo con partículas, en suspensión, de carbonilla todavía calientes se depositaron sobre la capa pictórica de este retablo. El hollín rico en carbonilla o negro de humo se caracteriza por su naturaleza grasa y por su capacidad de penetrar en los intersticios del material sobre el que se deposita. Además, se adhiere al sustrato oscureciéndolo, como así ha ocurrido en esta obra en la que todas las zonas expuestas estaban cubiertas por un manto negro. El soporte de madera tiene buen estado de conservación, aunque ha tenido un ataque de insectos xilófagos, que actualmente no está activo. El estrato policromo se encuentra mucho más degradado, por un lado debido a la pérdida de cohesión con abundantes levantamientos y por otro a los depósitos superficiales como son: barniz oxidado, suciedad y la carbonilla del incendio mencionado anteriormente. La lámina metálica se encuentra desgastada en las zonas más accesibles, apreciándose incluso el bol rojo.

Kedar geruza eta berniz oxidatuak kendu, pintura geruzak eta urre geruzak finkatu, euskarria sendotu, iztukuatu, berrintegratu eta azken babesa jarri.

Eliminación del estrato de hollín y barnices oxidados, fijación de capas pictóricas y dorados, consolidación del soporte, estucado, reintegración y protección final.

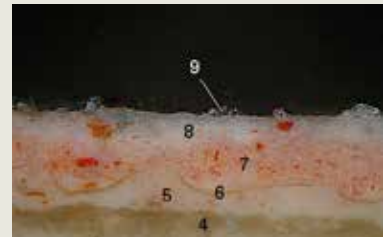
▲ Done Sebastianen haragi kolorea
▲ Carnación de San Sebastián
