FITXA TEKNIKOA / FICHA TÉCNICA

San Martin kapa eskaleari zatitzen

San Martín partiendo la capa a un mendigo

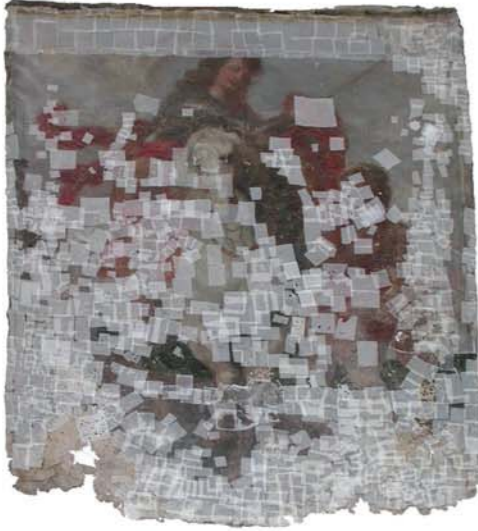
Pintura geruzaren premiazko finkatzea /
Fijación de urgencia de la capa pictórica.

Polikromia finkatzeko prozesua hiru bider jarraian egin behar izan da, pintura geruza euskarriari atxikitzea lortu arte. Beste alde batetik Bachicaboko erretaulan erorita aurkitutako harri-puska edo pintura-zatiak berriaz finkatu behar izan ziren.

El proceso de la fijación de la policromía se ha tenido que realizar tres veces consecutivas hasta conseguir la adhesión de la capa pictórica al soporte. Por otro lado se tuvo que efectuar una fijación específica de las lascas o trozos de pintura caídas que se encontraron en el retablo de Bachicabo.

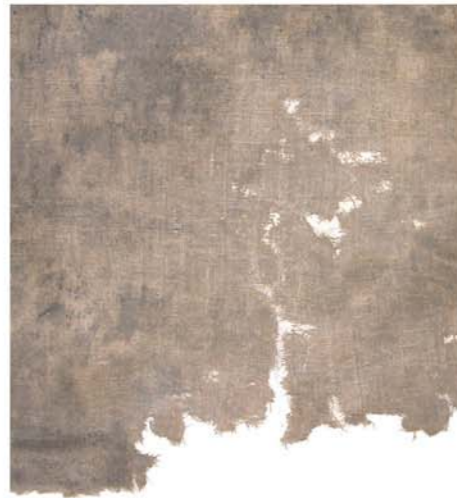
Lanaren atzealdearen narriadura egoera /
Estado de deterioro del reverso de la obra.

- Koadroak urte askotan gehiegizko hezetan maila izan du. Euskarriak mikroorganismoen erasoan jasan du, pixkanaka zuntzak suntsituz, eta sendotasuna eta elastikotasuna galduz.

- El cuadro ha estado durante muchos años con un nivel de humedad excesiva. El soporte presentaba ataque de microorganismos causando la destrucción progresiva de las fibras y perdiendo consistencia y elasticidad.

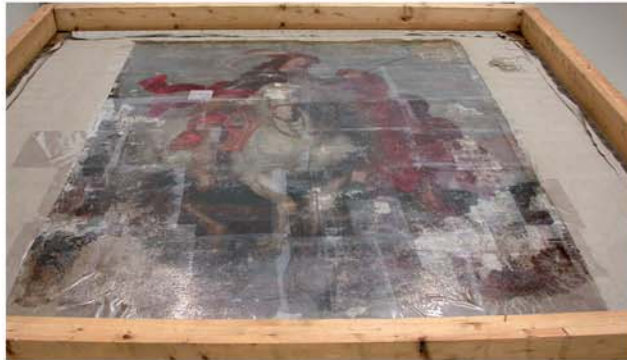
Obraren berrehuntzea / Reentelado de la obra.

Artelana berrehuntzea erabaki genuen, izan ere, euskarriko oihalaren eta prestakinen kontserbazio-egoera txarra ikusita, beraz berreskuratzeko aukera ematen zuen tratamendu bakarra zen.

Decidimos realizar el reentelado de la obra ya que era el único tratamiento que, dado el pésimo estado de conservación del soporte textil y preparación, permitía su recuperación.

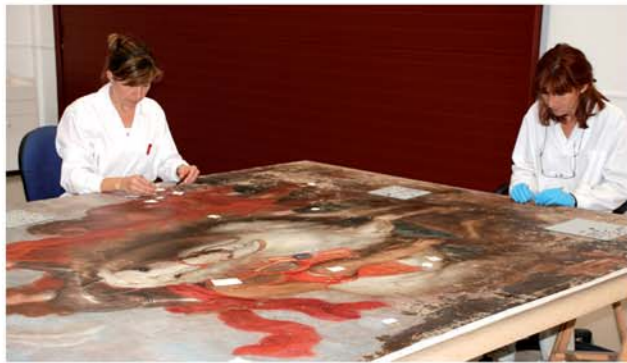
Eroritako harri-puskak edo pintura zati txikiak jartzea /
Fijación de lascas o pequeños fragmentos de pintura desprendidos.

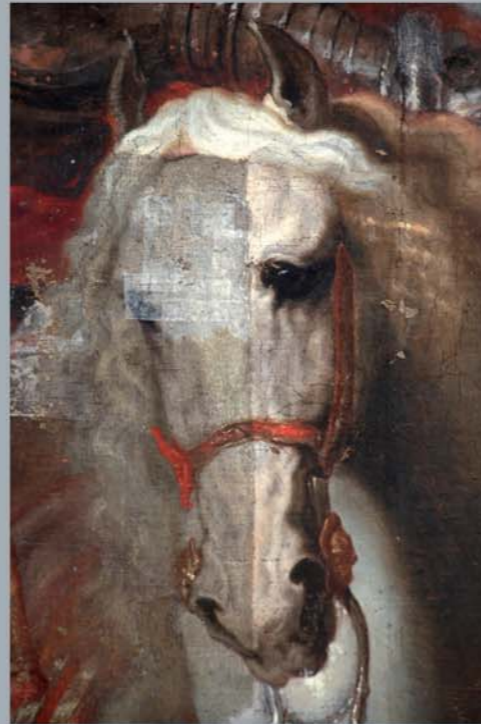
Garbiketaren xehetasuna /
Limpieza de la capa pictórica.

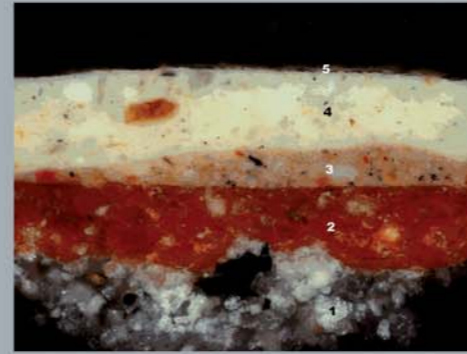
Zaldiaren kolore zuriaren estratigrafia /
Estratigrafía del color blanco del caballo.

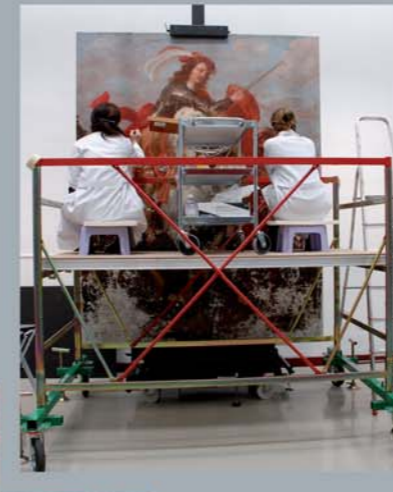
Kolore galerak berkoloreztatzea /
Reintegración cromática de la pérdida de color.

Azkenik kolore galerak edo hutsuneak berreskuratu egin ziren. Kolorea berreskuratzeko prozesu honek 10 hilabete inguru iraun du.

Finalmente se reintegraron las lagunas o pérdidas de color. Este proceso de reintegración cromática ha durado alrededor de 10 meses.

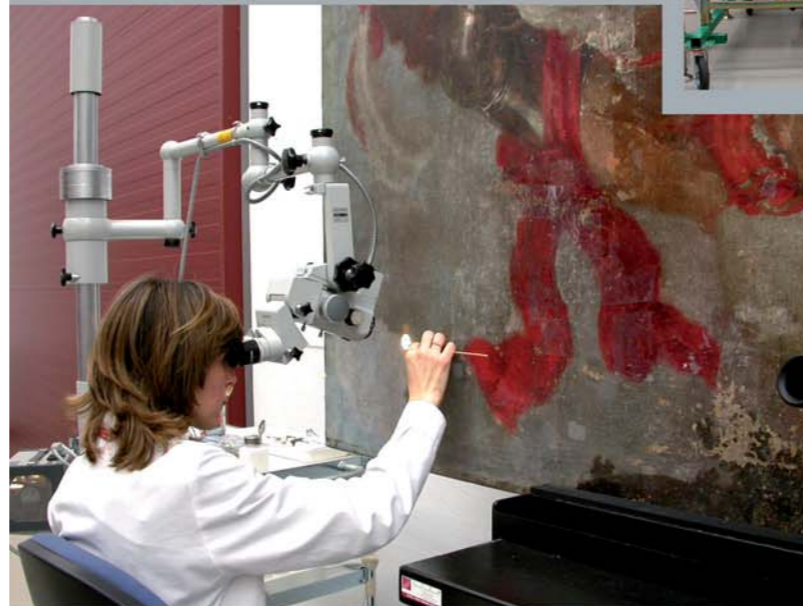
Zikinkeria geruzaren ezabaketa /
Eliminación del estrato de suciedad.
