# Santa Ana eta Ama Birjina haurra

## Santa Ana y la Virgen Niña

Gasteizko Santa Maria katedrala  
Catedral de Santa María de Vitoria-Gasteiz

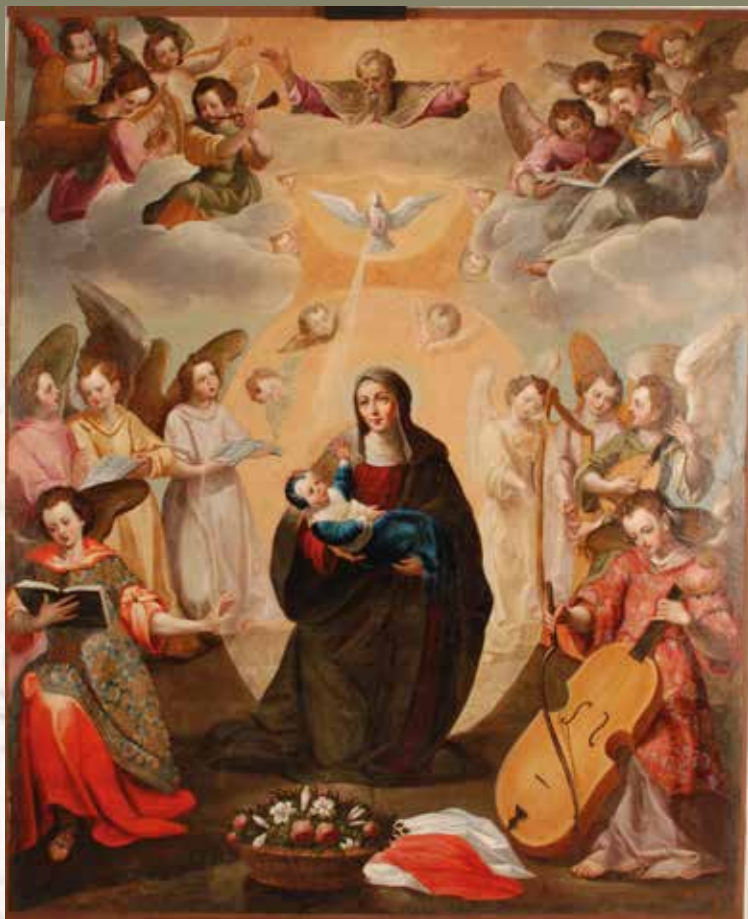
Artelana oso egoera txarrean zegoen. Pinturaren euskarria lihozko zamau bat da, lotailu konposatutuna, irudi geometrikoak eratzen dituena. Margolariak oihal hau aukeratu izana josturak ekiditeko zabalera handiagoaren beharragatik izan zen, lanaren neurriak dirrela eta. Oihal hau atezadura galduta zegoen eta garrantziko deformazioak zeuzkan, pintura geruzan galerak sortu dituztenak. Alde askotan kolore geruza galdu egin da, batez ere aurremarkoaren azpian, perimetroan, eta lanaren goiko aldean. Baita ere, azaleko zikinkeria eta hauts geruza lodi bat zeukan.

La obra presentaba muy mal estado de conservación. El soporte de la pintura es un mantel de lino, de ligamento compuesto, que forma dibujos geométricos. La elección de esta tela por parte del pintor responde a la necesidad de una mayor anchura para evitar las costuras dadas las dimensiones de la obra. Este tejido estaba destensado y se encontraba con importantes deformaciones que han ocasionado pérdidas en el estrato pictórico. Son numerosas las zonas en las que la capa de color se ha perdido, destacando las localizadas en el perímetro bajo el premarco y la zona superior de la obra. También presentaba un grueso estrato de suciedad superficial y polvo acumulado.

- Geruza pintura finkatzea
- Euskarriaren deformazioak eta adabakiak kentzea
- Lanaren atzeko aldea garbitzea
- Pintura geruzan bildutako zikinkeria kentzea
- Euskarriaren estaldura flotatzaila.
- Hutsuneak ezkutaketa eta lehengoratzeta. Azken babesa

- Fijación de la capa pictórica
- Eliminación de deformaciones y parches del soporte
- Limpieza reverso de la obra
- Eliminación de la suciedad acumulada en la capa pictórica
- Forrado flotante del soporte.
- Estucado y reintegración de las lagunas. Protección final

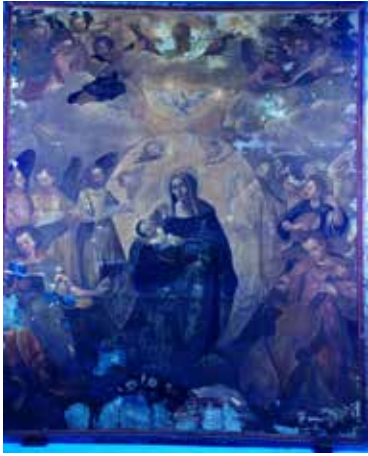
Argi ultramorearen azpian  
Bajo luz ultravioleta

Lanaren azterketa dela medio, nabaritu dugu gutxienez lehenagoko lau esku-hartze jasan dituela. Bi zaharretan, euskarria konpondu zen eta adabakiak ipini ziren urradurak konpontzeko. Geroago, lan honetan beste esku-hartze bat izan zen, datatu ezin izan duguna. Santa Anaren aurpegian eta jantzietan egindako aldaketetan datza. Mantuan eta jantzian berrukipen orokorra egin zen.

A través del estudio de la obra hemos observado que presenta al menos cuatro intervenciones anteriores. Las dos más antiguas corresponden a reparaciones del soporte y colocación de parches para solucionar los rotos. Posteriormente hubo otra actuación en la obra, que no hemos podido datar cronológicamente y es la correspondiente a las modificaciones en el rostro y ropaje de Santa Ana. Se aplicó un retoque generalizado en el manto y el vestido.

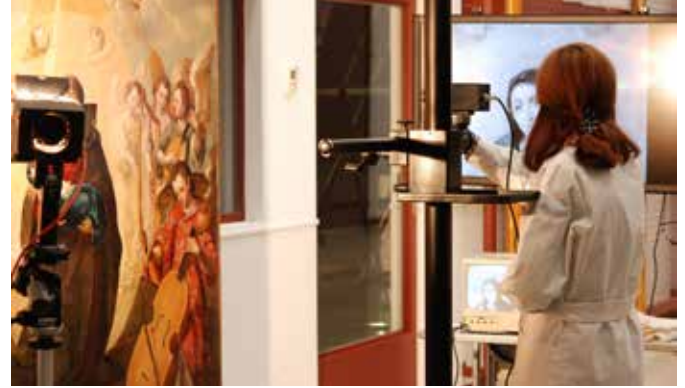
Erreflektografia egiten  
Realización de la reflectografía

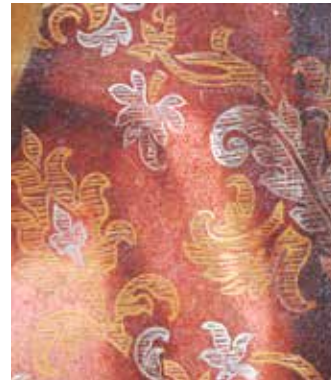
Brokatuaren xehetasuna  
Detalle del brocado
