FITXA TEKNIKOA / FICHA TÉCNICA

- **Gaia / Tema:** Andra Mari.
- **Teknika:** Egur taila polikromatua.
Técnica: Escultura en madera tallada y policromada.
- **Garaia:** Gotikoa
Fecha: Gótica.
- **Neurriak / Medidas:** 96 x 48 x 22 cm.
- **Jatorria:** Agiñagako Sortzez Garbiaren eliza.
Procedencia: Iglesia de la Purísima Concepción de Aguiñiga.
- **Proiektua eta Ikuskapena:** Zaharberrikuntza Zerbitzua. Euskara, Kultura eta Kirol Saila.
Proyecto y supervisión: Servicio de Restauraciones. Departamento de Euskera, Cultura y Deportes.
- **Zaharberritze lanak:** Aldundia-Gotzaigoa Bitariko Batzordearen Hitzarmena.
Restaurado por: Convenio Comision Mixta Diputacion-Obispado.
- **Zaharberritzaileak / Restauradoras:**
Amaia Arrieta, Nagore Cámara.
- **Urtea / Año:** 2008

ONDAREAREN BERRESKURATZEA
RECUPERACIÓN DE PATRIMONIO

AGIÑAGAKO ANDRA MARI DE AGUIÑIGA

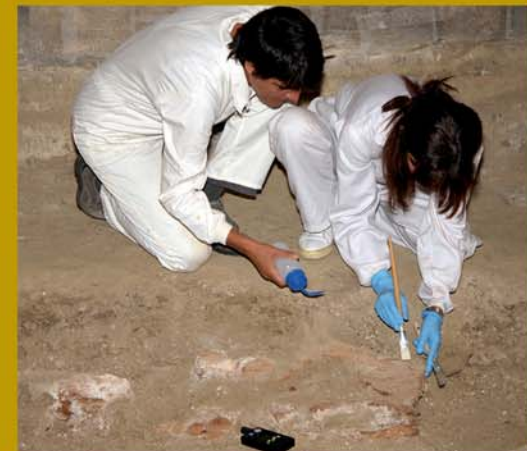
1

Lan hau 2008ko udan agertu zen lurperatuta, Agiñagako Sortzez Garbiaren parrokia elizako Santiago kaperan egiten ari zen esku-hartze arkeologikoan. (1. argazkia)

Esta obra apareció enterrada en el verano de 2008 durante la intervención arqueológica que se estaba llevando a cabo en la capilla de Santiago de la Parroquia de la Purísima Concepción de Aguiñiga. (Foto 1)

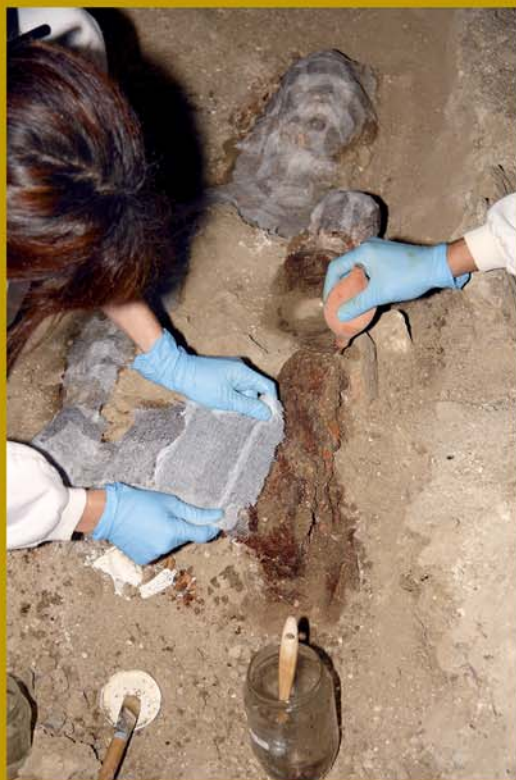
2

Su estado de conservación era de extrema gravedad debido al alto grado de biodeterioro y podredumbre que presentaba la imagen al llevar más de 200 años enterrada bajo tierra.

Foru Aldundiaren Zaharberrikuntza Zerbitzuko teknikariak uztailaren 15ean eta 16an joan ziren bertara, Andra Mariaren egurrezko euskarria sendotzeko, gainazala gasaz biltzeko eta lekuz aldatu aurretik aztarna urriak babesten saiatzeko. (2. argazkia)

Técnicas del Servicio Foral de Restauraciones acudieron los días 15 y 16 de julio para consolidar el soporte de madera de la Andra-Mari y engasar la superficie e intentar preservar los escasos restos antes de su traslado. (Foto 2)

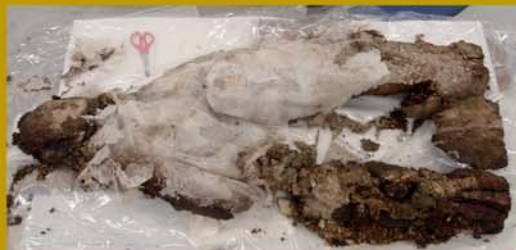
3

gutziz bananduak eta hondatuak, inolako formarik gabeak, eta irudi bat guztiz osagabea, bere erdialdean lurrez eta zaborrez soilik betetako hutsune handia zeukana. Azken finean, geratzen ziren egur aztarnak ustelduta zeuden, hauts itxurarekin, eta ez zuten batere sendotasunik. (3. argazkia)

Sin embargo su estado de conservación era tan lamentable que nos encontramos con unos fragmentos de madera totalmente disgregados y desmoronados, sin forma alguna y una figura muy incompleta con un gran hueco en su parte central relleno solo de tierra y escombros. En definitiva los restos que quedaban de madera estaban podridos, pulverulentos y no tenían ninguna consistencia. (Foto 3)
