JESUSEN IZEN EZTIAREN ERRETAULA. Gasteizko Santa Maria katedrala

RETABLO DEL DULCE NOMBRE DE JESÚS. Catedral de Santa María

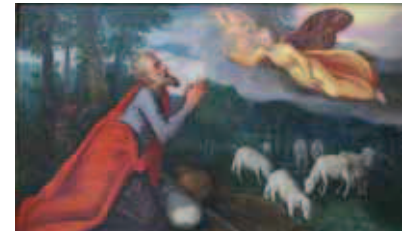
Azpiko marrazkia
Dibujo subyacente

Estudio fotográfico.
Análisis e identificación de los materiales empleados, capas de color y soporte.
Estudio reflectográfico que ha permitido ver el dibujo subyacente.
Estudio de las policromías.

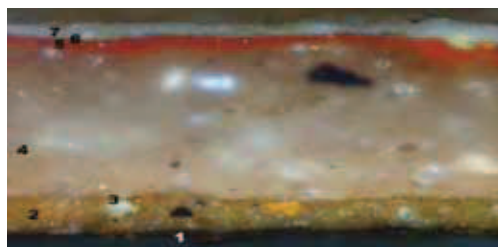
Dibujo Pintura geruzen estratigrafia
Estratigrafía de capas de pintura

Las técnicas pictóricas empleadas son la pintura al aceite y temple. Los dorados están realizados principalmente con lámina de oro, aplicados al agua y al mixtión. También se han encontrado platas corladas y como técnica decorativa han realizado esgrafitados y trabajos a punta de pincel.

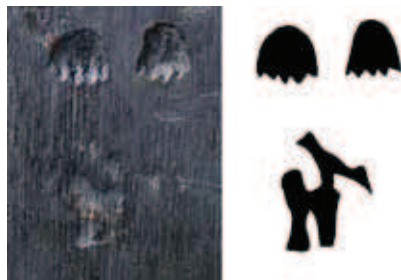
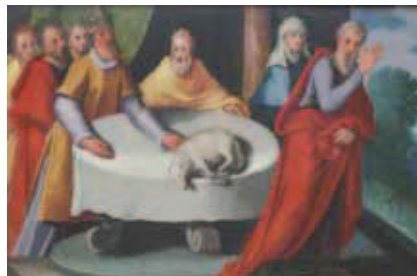
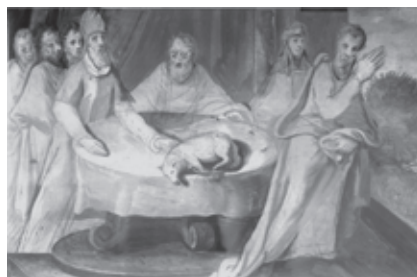
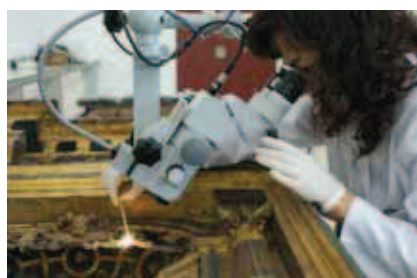
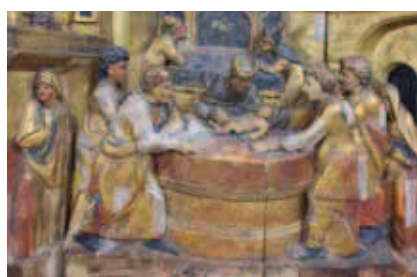
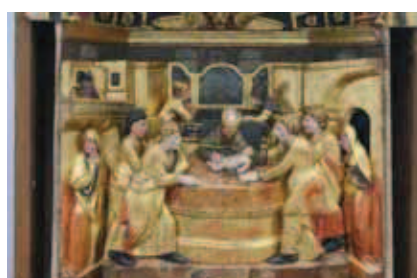
a obra presentaba mal estado de conservación. Este retablo ha perdido las representaciones del segundo cuerpo que corresponden a la Visitación y Desposorios de la Virgen, así como las decoraciones que cerraban la zona inferior de los casetones. La mazonería tenía numerosas piezas con falta de adhesión y anclaje de algunos elementos de madera.

La capa pictórica presentaba levantamientos de color y preparación, así como desgastes de la lámina de oro y puntualmente de la policromía. Destacaba la oxidación de la capa de barniz, que impedía apreciar el cromatismo de la obra. Además, sobre este estrato existían restos de cera de las velas y productos de limpieza.

Los estudios nos han ayudado a poder identificar las intervenciones y modificaciones llevadas a cabo en la obra a lo largo de los siglos. Estas intervenciones han sido de diferente calidad, desde redorados a motivos realizados a punta de pincel y repintes. Las principales modificaciones han sido: el policromado de uno de sus laterales, originado por un cambio de ubicación dentro de la propia catedral, actuación realizada en el siglo XVII y la eliminación de las puertas del retablo. Otra intervención corresponde al encargo y realización del escultor Pedro de Valdivieso de dos cabezas que faltaban en los casetones de La circuncisión y La presentación en el templo, de las cuales se conserva en la actualidad una.

- Fijación de elementos de madera.
- Reconstrucción del volumen.
- Fijación de policromía.
- Eliminación de la capa de protección, repintes puntuales y ceras.
- Estucado de lagunas.
- Reintegración cromática empleando técnicas discernibles, con el fin de dar unidad visual al conjunto.
- Protección de la superficie, respetando el grado de brillo de cada una de las técnicas en la obra.
- Inhibición del óxido de los elementos metálicos.
