FITXA TEKNIKOA / FICHA TÉCNICA

ONDAREAREN BERRESKURATZEA
RECUPERACIÓN DE PATRIMONIO

PUTZU ARTESIARREKO LAUZA
LOSA DEL POZO ARTESIANO

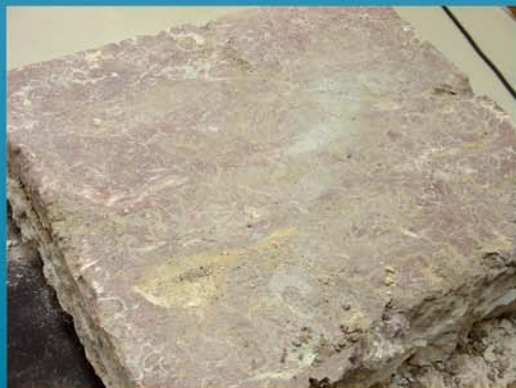
Estalkiaren kontserbazio egoera.
Estado de conservación de la losa.

Lauza bi zatitan banatuta zegoen, eta izaera anitzeko itsasgarriz eta zementuz konpondutako lehenagoko hausturak hau-

La losa se encontraba seccionada en dos fragmentos en los que se observan roturas anteriores ya intervenidas con adhesivos y cementos de diferentes naturalezas, además de otras de reciente factura unidas a pérdida de material pétreo.

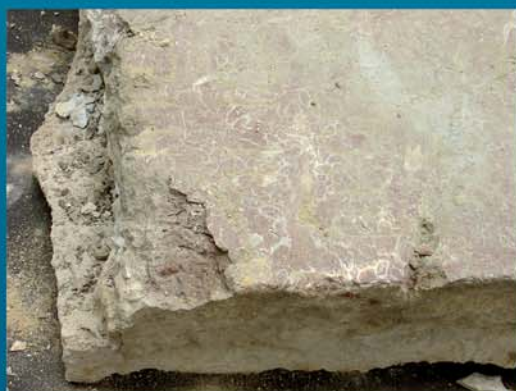
Euskarriaren galera.
Pérdida de soporte.

Harrizko azalera hainbat kalte ditu, besteak beste, honakoak: alterazio kromatikoak, konkrezioa, higadura, pitzadurak eta oinarri galera.

La superficie pétreo tiene diversas degradaciones como: alteración cromática, concreciones, erosión, fisuración y pérdidas de soporte.

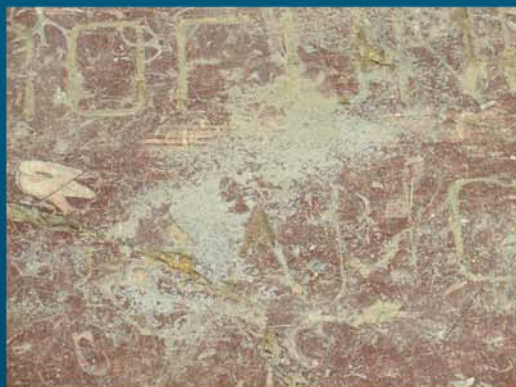
Azaleraren higadura.
Erosiones de la superficie.

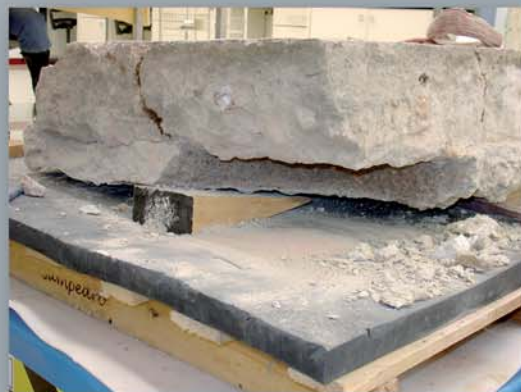
Bete esku hartze batzuetan emandako zementua. Cementos aplicados en otras intervenciones.

- Aurrealdean eta atzealdean zituen morteroak bitarteko mekanikoen bidez kendu.
- Oinarriaren hutsuneetan eta ebakietan sartutako eta itsatsitako lur metaketak atera.
- Alboetako eta atzeko estratu karbonatatuak papetta bidez eta bitarteko mekaniko bidez kendu.
- Zatiak finkatu, itsasgarri epoxidikoak eta agregakin kargak erabilita. Ziriak sartu loturak indartzeko.
- Bolumenak berreraiki eta loturak berrelkartu, karez, harez eta pigmentuz egindako tradizioko morteroak erabilita.
- Karez egindako morteroa aplikatu, obra bukaerak ematen duen atzeko azalera emateko.
- Lehengoratzeko kromatikoak. Jatorrizko harrizko tonu ugari eta zerrendak dituen, junturen berrintegrazioa bereizteko modukoa egitea erabaki da.
- Obraren babesa.

- Supresión de morteros tanto del reverso como del anverso con medios mecánicos.
- Extracción de depósitos de tierra introducidos y adheridos en las incisiones y lagunas del soporte.
- Eliminación de estratos carbonatados en los laterales y reverso mediante el empleo papetta y medios mecánicos.
- Fijación de fragmentos con adhesivos epoxídicos y cargas de áridos. Se han introducido espigas para reforzar las uniones.
- Reconstrucción de volúmenes y rejuntado de uniones con morteros tradicionales a base de cal, arena y pigmentos.
- Aplicación de un mortero a base de cal que proporciona una superficie fina similar al acabado de la obra.
- Reintegación cromática. Debido a la variedad de tonalidades y a la existencia de veteado de la piedra original se ha optado por una reintegación discernible de las juntas.
- Protección de la obra.

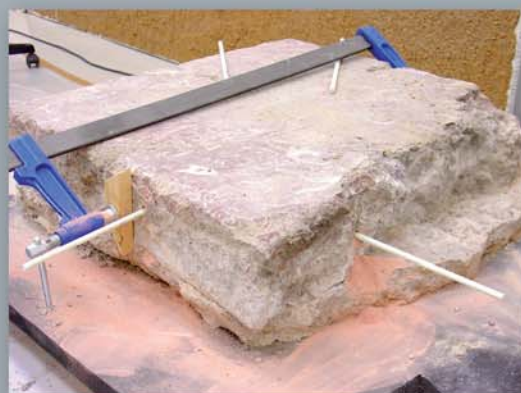
Zatiak zirien bidez finkatzea. Fijación de fragmentos con espigas.

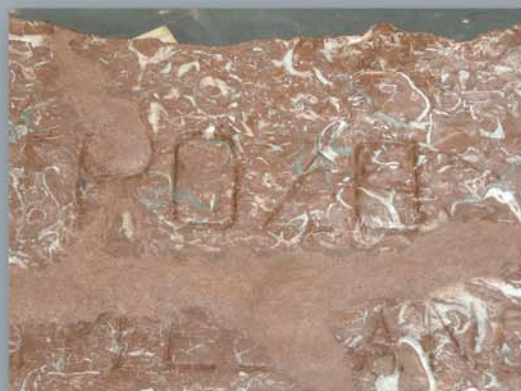
Bukaerako akabatuaeren ñabardura. Detalle del acabado final.

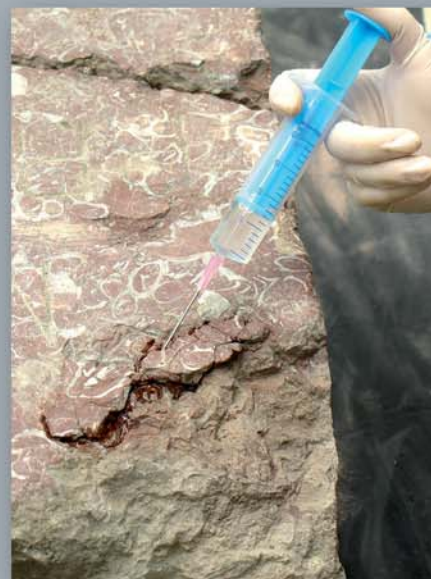
Zatiak finkatzea. Fijación de fragmentos.
