Tratamendua:

Tratamiento:

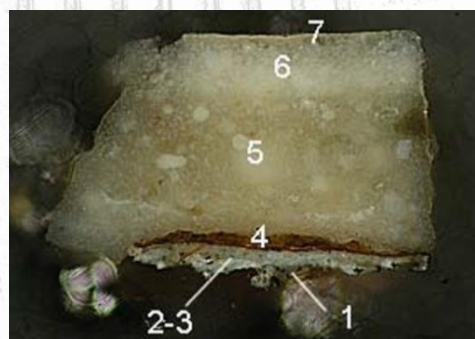
1 laginean, olio lehortzailearen (1) gainean, gris kolore gorabeheratsuko lehen polikromia bat (2) ageri da, eta ondoren urdin koloreko (3) geruza bat, berun-zuriz, karbono-beltzez eta anilez osatua. Haien gainean, birpintura berriak. Lanetan zehar, geruza urdina ikusgai uztea erabaki da.

En la **muestra 1** aparece una primera policromía de color gris irregular (2) sobre una preparación de aceite secante (1). A continuación se observa una capa de color azul (3) compuesta por albayalde, negro carbón e índigo. Sobre ellas, los repintes modernos. Durante los trabajos, se decide dejar a la vista la capa azul.

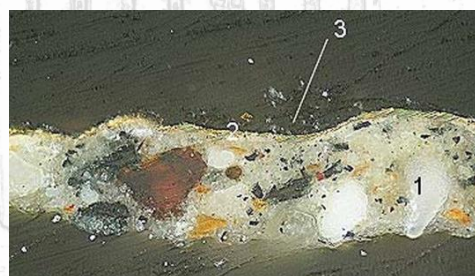
2 laginean burdin hesiko zenbait ingurutan ageri den mintz urrekara (2) ikusten da. Olio urreztatzailea zuen aplikatuta: olio, pigmentu lehortzaile eta berniz nahastura baten gainean (1) urre orria zuen jarrita, oraingo honetan 23 kilatekoa. Haren gainean berniz erretxinadun geruza antzematen da (3).

En la **muestra 2** observamos la película de oro (2) que aparece en algunas zonas de la reja. Estaba aplicada por la técnica del dorado al aceite: sobre una mezcla de aceite, pigmentos secativos y barniz (1) se aplicaba la hoja de oro, en este caso de 23 quilates. Sobre ella se aprecia una capa de barniz resinoso (3).
