Bizente Goikoetxearen eskultura

Eskultura de Bizente Goikoetxea

Oroimenezko eskultura
Eskultura conmemorativa

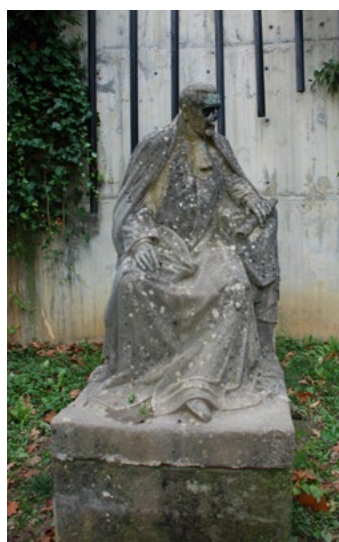
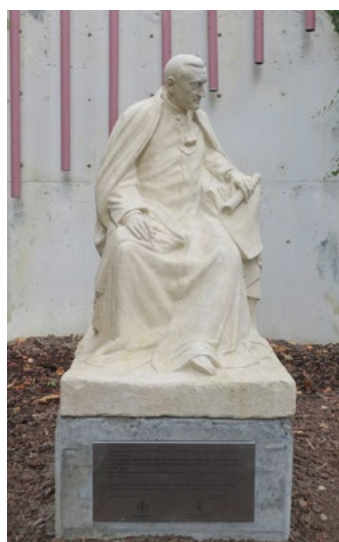
Eskultura 2016an, esku hartu aurretik eta ondoren.
La imagen antes y después de su intervención en 2016.

2015ean, eraso zentzugabe baten ondoren, aurpegia margotu eta sudurra hautsi zioten, eta 2016an leheneratu egin zen. Lorenzo Askasibar eskulturaren egileak sudurra berregin zuen.

Tras un ataque vandálico en 2015, en el que se le pintó la cara y se le rompió la nariz, en 2016 se restauró. El autor de la escultura, Lorenzo Askasibar, rehízo la nariz.

Zaharberitze-lanekin batera, historia materialari eta kontserbazio-egoerari buruzko azterlanak egin dira. Irudiaren osotasun fisikoa eta irakurketa zuzena berreskuratzea lortu da.

Con los trabajos de restauración se han incluido estudios sobre su historia material y estado de conservación. Se ha conseguido recuperar la integridad física y la correcta lectura de la imagen.
