Kalbarioa. Zumarreko Andra Mariaren basiliza. Quintanilla Gaubea Calvario. Ermita de Nuestra Señora del Olmo. Quintanilla de Valdegovía

Kalbarioko taula
Tabla del Calvario

XVII. mendea
Siglo XVII

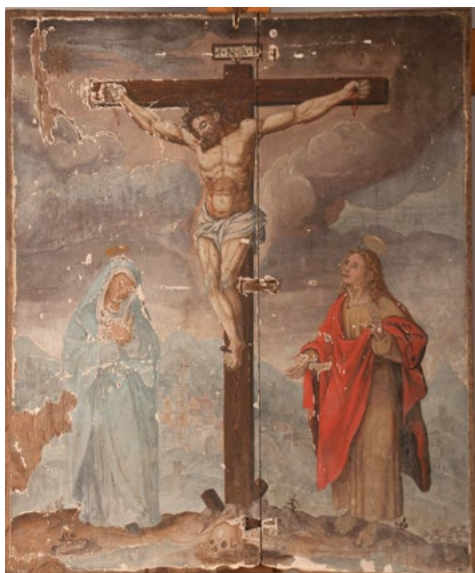
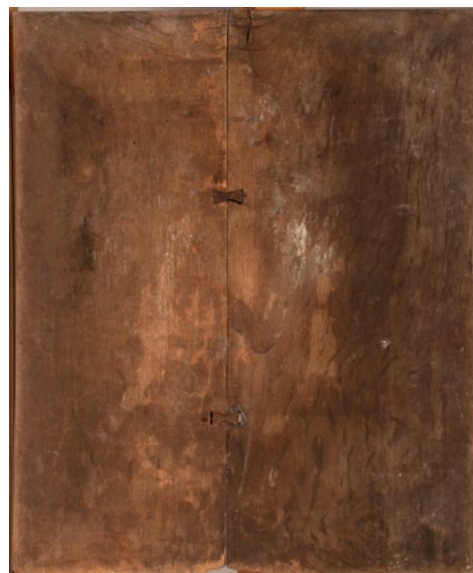
Kontserbazio egoera. Aurrealdea eta atzealdea
Estado de conservación. Anverso y reverso

Obra kontserbazio egoera txarrean zegoen. Haritz egurrezko bi taulaz osatuta dago, hiru miru buztan txikiz muntatuta. Konposizio piktorikoa prestakin zuriko geruza baten gainean dago, eta teknika piktorikoa arrautza tenplea da. Gainazal piktorikoak hutsuneak edo kolore galerak zituen, zurezko euskarria agerian uzten zutenak. Gainera, zenbait pigmentu motelduta eta kaltetuta zeuden, hala nola hezetasunaren ondorioz erabat pitzatuta zeuden urdinak. Obraren perimetro osoa zentimetro bat inguru polikromatu gabe zegoen, beharbada erretaularen batean kokatuta egon zelako.

Esta obra, que presentaba mal estado de conservación, está realizada con dos tablas, de madera de roble, ensambladas entre sí por tres pequeñas colas de milano. La composición pictórica se asienta sobre una capa de preparación blanca y la técnica pictórica es un temple al huevo. La superficie pictórica tenía lagunas o pérdidas de color que dejaban ver el soporte de madera. También se aprecia degradación y alteración de algunos pigmentos, como los azules que se encuentran totalmente agrisados como consecuencia de la humedad. Todo el perímetro de la obra está sin policromar alrededor de un cm y parece que ha estado enmarcada o colocada en algún retablo, etc.

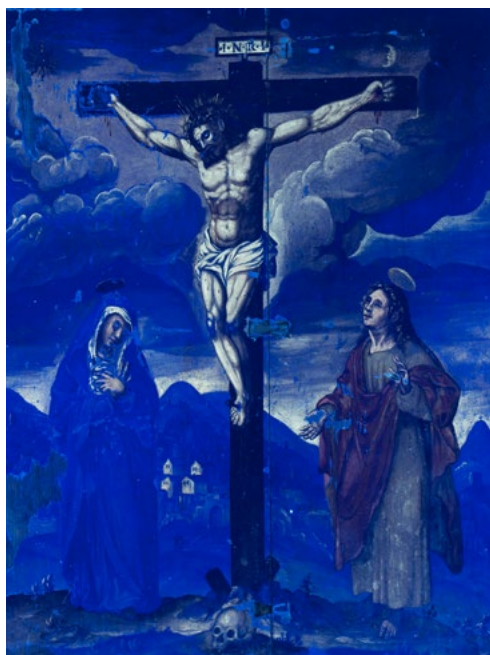
Obra UV argipean
La obra bajo luz UV

UV luminiszentziaren bidez, azalera piktorkoaren kontserbazio egoera, berniza duen ala ez eta pintura ukituen presentzia aztertu ahal izan da. Ez da berniz geruzarik detektatu.

La luminiscencia UV ha permitido estudiar el estado de conservación de la superficie pictórica y la presencia o no de barnices y retoques pictóricos. No se ha detectado capa de barniz.

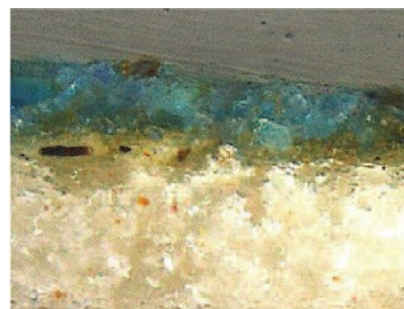
TCQ-1, 500 X

Polikromia laginen analisiak honako hauek identifikatu ditu: azurita naturala Ama Birjinaren mantuan, eta laka gorria, lur gorria eta bermiloia Done Joanen kapa gorrian; teknika piktorkoa arrautza tenplea dela ikusi da.

El análisis de muestras de policromía ha identificado el empleo de azurita natural en el manto de la Virgen y laca roja, tierra roja y bermellón para la capa roja de san Juan, así como la técnica pictórica que se trata de un temple al huevo.

Pintura geruzen laginen irudi estratigrafikoa: urdina eta gorria.

Imagen estratigráfica de muestras de capas pictóricas: azul y rojo.
