Crucero de Opakua

ATHA-GUE-CD-02796

Fuste oktagonaleko hareharrizko gurutzea
Crucero de piedra arenisca, de fuste octogonal

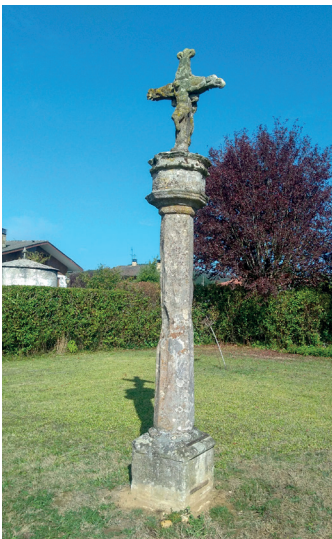
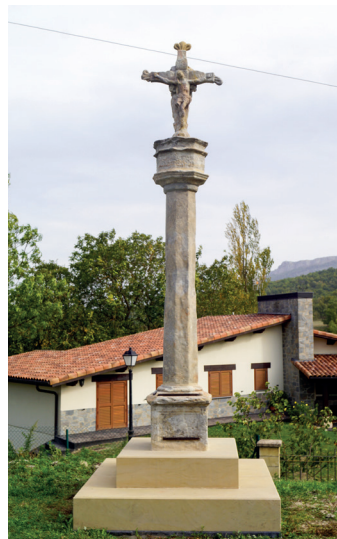
En estas imágenes, a la izquierda en Sarria, a la derecha, ya restaurado, en Opakua.
