# XIX. mendeko sei eskola mapa gordetzeko altzariak

## Muebles contenedores de seis mapas escolares del siglo XIX

Lantenoko eskolak (Aiara, Araba)  
Escuelas de Llanteno (Ayala-Álava)

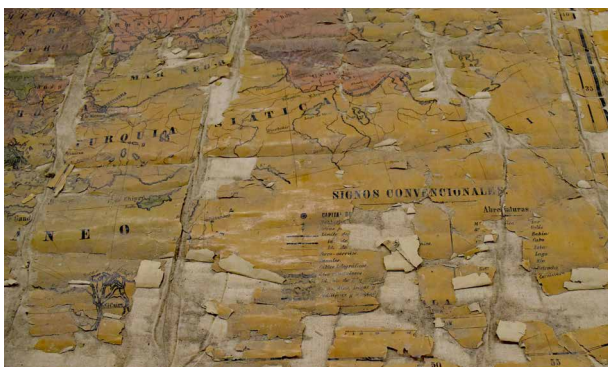
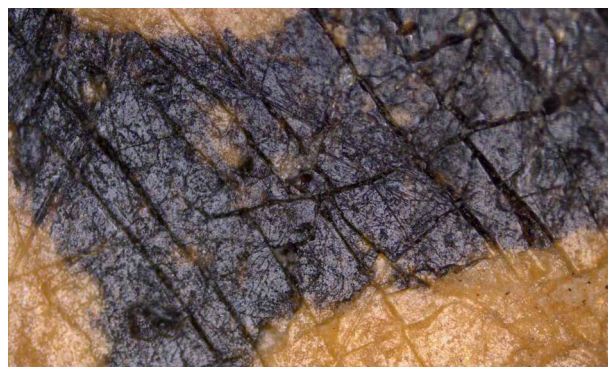
Oso kaltetuak zeudenez, galera itzulezina izateko arrisku nabarmena zegoen. Hainbat arrazoi zirela medio, degradazio fisikoa, kimikoa eta biologikoko egoera aurreratuan zeuden, eta ezin ziren erabili.

Oro har, zelulosaren oxidazioak eta hidrolisiak eragin ohi dituen kalteak zeuzkan –ohikoak garai hartako paperetan–, eta hori nabarmen geratzen zen azidotetasun handia zeukalako. Papera koloregabeta eta oso ahulduta zegoen –hauskorra–. Biribilkatuta zegoenez, puskatu, desitsatsi eta oihaletik askatzen zen; beraz, zati asko altzarien hondoan pilatzen ziren. Gainera, dammar erretxinazko berniz oso oxidatu batez estalita eta blaituta zegoen, zeina horixka eta ilundua baitzegoen.

Muy dañados, existía un evidente riesgo de pérdida irreversible. Acusaban por varias razones un avanzado estado de degradación física, química y biológica que impedía su uso.

En términos generales presentaban los daños característicos -habituales en los papeles de esta época- causados por la oxidación e hidrólisis de la celulosa, manifestos en su alto grado de acidez. El papel se encontraba decolorado y muy debilitado -friable-. Al estar enrollado se rompía, despegaba y desprendía de la tela por lo que multitud de fragmentos se acumulaban en el fondo de los muebles. Además, estaba recubierto e impregnado por un barniz de resina dammar muy oxidado, que había amarilleado y oscurecido.

Gainazalaren hasierako egoera eta azterketa mikroskopikoa.

Estado inicial y examen microscópico de la superficie.

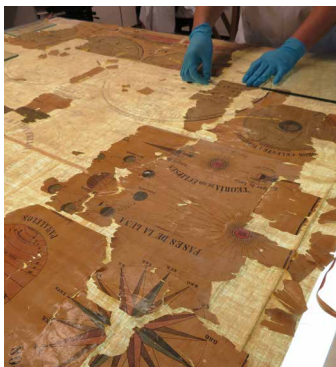
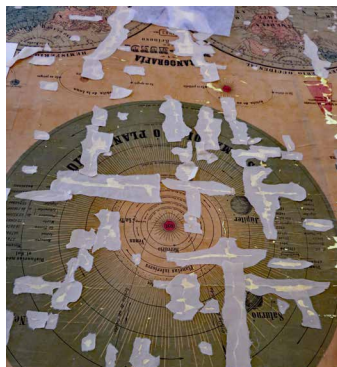
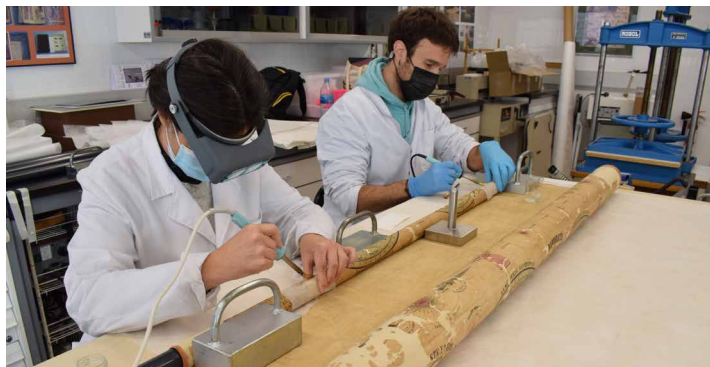
Askatutako zatiak berregitea eta kolatzea, berniza kentzea xurgatze mahaian, aintzirak japoniar paperarekin txertatzeko prozesua, pitzadurak finkatzea. Reconstrucción y encolado de fragmentos desprendidos, proceso de la inyección de lagunas con papel japonés, consolidación de fisuras, unión y cosido.

Egoera txarrean zegoenez, esku hartze sakon eta konplexua egin behar izan da: desmuntatze lana egitea, hautsa eta zikinkeria xurgatzea, desitsatsitako eta askatutako zatiak kolatzea, lehorreko garbiketa mekanikoa egitea, berniza kentzea, agente kelatzaileen bidez kimikoki garbitzea eta urberritzea, ihintzatzeko bidez desadifikatzea, oihaletatik finkatzea, galdutako guneak berriro integratzea, paperaren zuntzak finkatzea, egokitze eta biribilkatze lanak egitea, babes geruza bat aplikatzea eta altzarietako zura eta metalak muntatzea eta tratatzea.

Su mal estado ha requerido de una intervención profunda y compleja que ha consistido en: desmontaje, aspiración del polvo y suciedad, encolado de fragmentos despegados y desprendidos, limpieza mecánica en seco, eliminación del barniz, limpieza química con agentes quelantes y aclarado, desadificación por pulverización, consolidación del entelado, reintegración de zonas perdidas, reapresto del papel, acondicionamiento y enrollado, aplicación de una capa de protección, montaje y tratamiento de la madera y metales de los muebles.
