Ate paper margotuduna

Puerta con papel pintado

Ate paper margotuarekin estalia
Puerta revestida con papel pintado

Martiodako (Araba) Hurtado de Mendoza
dorretxea
Casa – Torre
Hurtado de Mendoza de Mártioda-Álava

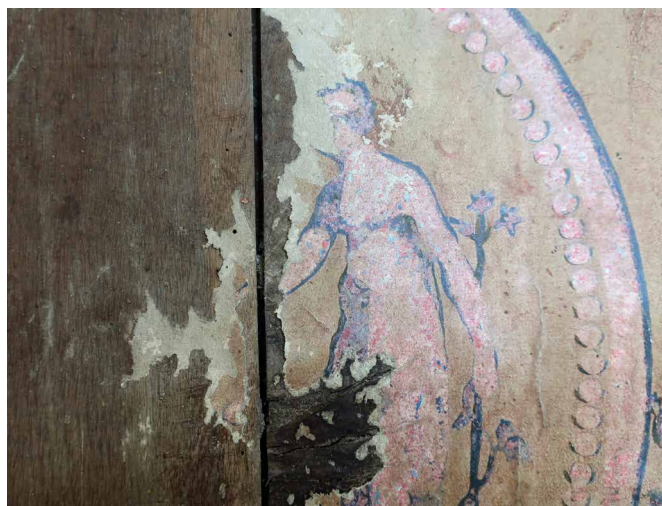
Kontserbazio egoeraren zehaztasuna
Detalle del estado de conservación

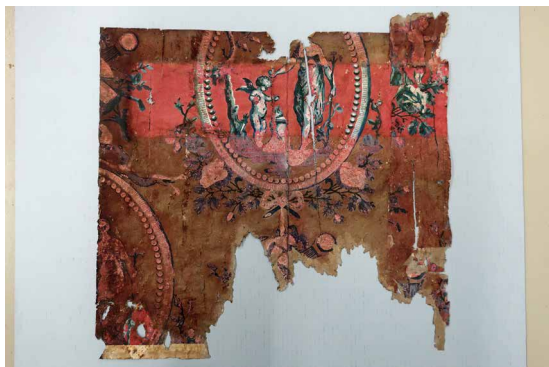
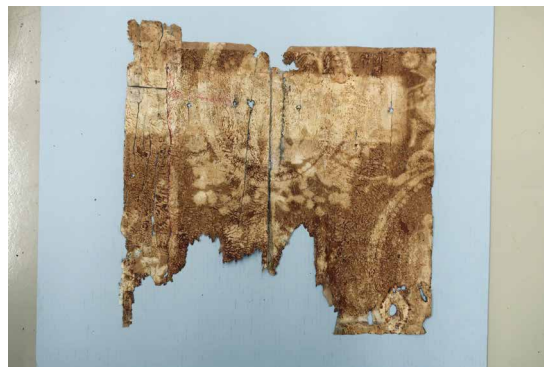
Euskarria ilunduta. Aurrealdea eta atzealdea
Oscurecimiento del soporte. Anverso y reverso

Se conservaban fragmentos de papel oscurecido, manchado, despegado, roto y con el color descolorido y desprendido. Dos travesaños de madera, añadidos para reforzar la puerta, ocultaban parte del motivo. Se ha intervenido sobre los elementos metálicos, madera y papel y eliminado los añadidos.
