# Brontzezko katilu edo pertza

## Cuenco o caldero de bronce

### Objektua ■ Objeto

S. Martín de Alegría nekropolia  
Necrópolis de S. Martín de Alegría

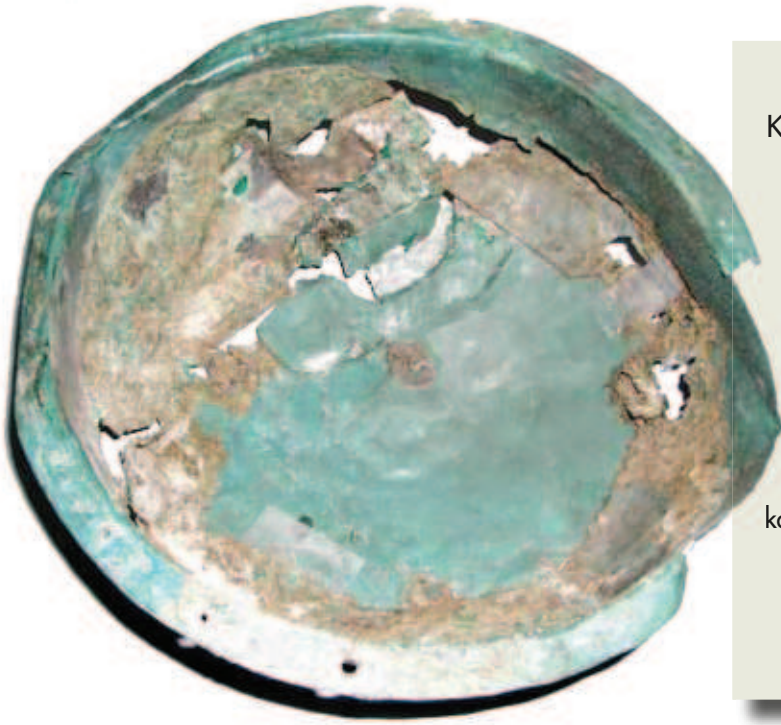
Pertza zati askotan dago hautsita eta sedimentuen presioak eta sustraien eraginez deformatuta. Pertzaren hormen erabateko mehetasunak, metalaren mineralizazio partzialak eta egonkortasunaren galerak narriadura horretan lagundu dute. Lurren lehenengo geruza eta kanpoko korrosio produktuak kenduta, kobre karbonatozko patina bat (malakita) ikusten da, itxura batean egonkorra. Era berean, kloruroen eraginez sortutako koskadurak ikusten dira.

- Indusketatik atera ahal izateko erabili ziren material batzuk kentzea
- Garbiketa mekanikoa edo eskuz egindakoa: bisturi eta beira zuntzezko arkatza
- Atal hauskorrenak gasazko tira txiki batzuk itsasgarri batekin jarrita finkatzea eta epoxy pigmentatuarekin betetzea

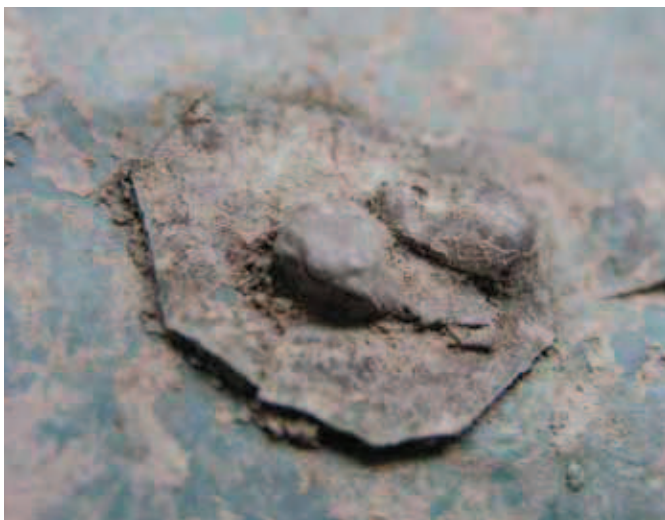
Tratamendua eman zitzaionean konturatu ziren San Martínen per-tza brontzezko xafla zatiak eta errematxeak erabiliz konpondu zela haren erabilera luzatzeko (beheko argazkia)

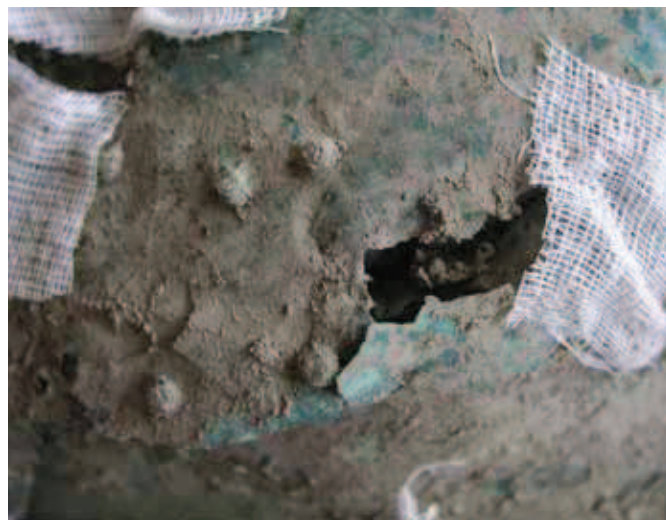
Durante el tratamiento se ha descubierto que el caldero de San Martín fue reparado para alargar su utilización con fragmentos de lámina de bronce y remaches (foto inferior)

El caldero se encuentra muy fracturado y deformado por la presión de los sedimentos y la acción de raíces. La extrema delgadez de las paredes del cuenco, la mineralización parcial del metal y la pérdida de estabilidad mecánica han favorecido este deterioro. Una vez levantada la primera capa de tierras y productos de corrosión externos, se observa una patina bastante regular de carbonato de cobre (malaquita) aparentemente estable. Se observan picaduras producidas por la acción de cloruros.

- Eliminación parcial de los materiales usados para el levantamiento en la excavación
- Limpieza mecánico-manual: bisturí y lápiz de fibra de vidrio
- Consolidación de las zonas más frágiles mediante la aplicación local de pequeñas tiras de gasa con adhesivo y relleno con resina epoxy pigmentada
