# Sutan urreztatutako aldareko gurutzea

## Cruz de altar dorada al fuego

Aldareko gurutzea. Letoia eta urrea  
Cruz de altar. Latón y oro

Artxuako San Sebastián Elizako kanpokoak  
Exterior de la Iglesia de San Sebastián de Artxua

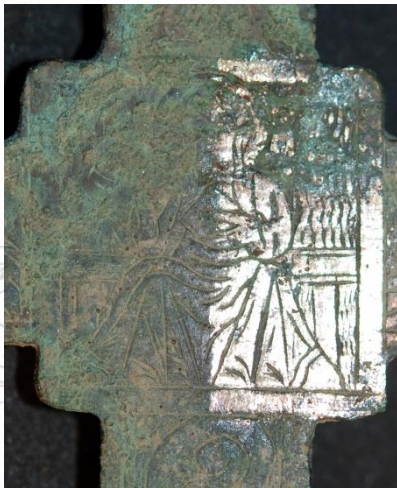
Las cruces de cobre o latón fueron muy usuales durante la Edad Media, cuando las de plata eran excepcionales. Su escaso valor material las salvaron de la refundición. Esta cruz, como posible elemento de ajuar (funerario y en vida) de un clérigo enterrado en el exterior de la Iglesia de San Sebastián de Artxua, se encontraba en mal estado de conservación. La superficie estaba cubierta por los productos de corrosión del cobre, que dificultaban la observación de la decoración.

**Tratamendua:** Bisturiaren bidez garbitu zen, eta lan hori oso konplexua izan zen gainazala oso hauskorra zelako, korrosioaren ondorioz, batetik, eta urre geruzaren azpian tarte hutsak zeudelako, bestetik. Gune askotan, urre geruza galduta zegoen, eta beste batzuetan oso zaila izan zen berreskuratzea, erantsiago zegoelako estaltzen zuten kobreaken oxidoari, metalari berari baino.

**Tratamiento:** Se realizó una limpieza con bisturí que resultó muy compleja dada la fragilidad de la superficie debida a la corrosión y a las zonas huecas existentes debajo del dorado. En muchas áreas, la película de oro estaba perdida y en otras fue muy difícil de recuperar al estar más adherida al óxido de cobre que la recubría que al propio metal.

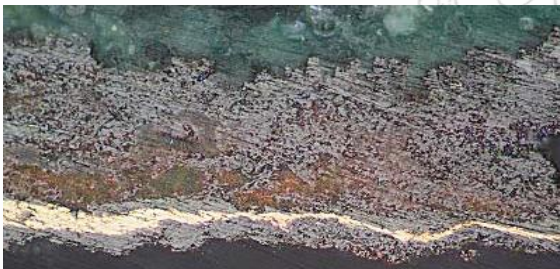
Goian: argazki mikroskopikoa, kobreaken korrosio produktuen geruzen artean urre geruza erakusten duena.  
Eskuinean: gainazaleko eremu baten xehetasuna.

Arriba: Fotografía microscópica que muestra el dorado entre capas de productos de corrosión del cobre.

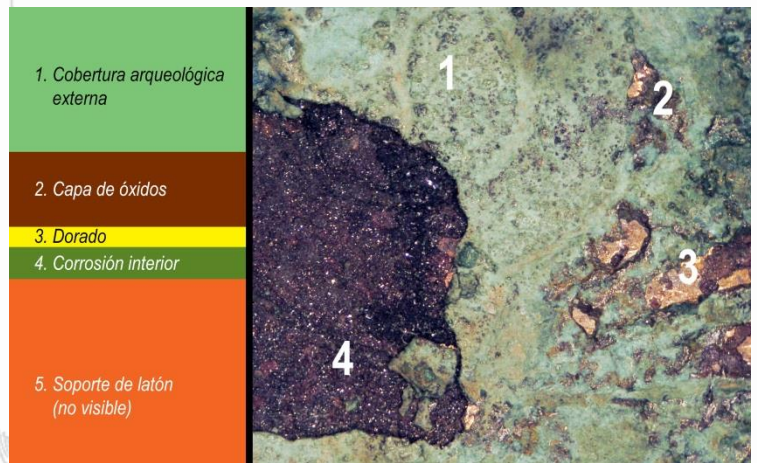
Derecha: detalle de una zona de la superficie.
