A.4.4. **Castillo de Korres**

I Campaña
Dirección: Juan Antonio Quirós
Financiación: Diputación Foral de Álava

A.4.1. Castillo de Korres

II Campaña
Dirección: Juan Antonio Quirós
Financiación: Diputación Foral
de Álava

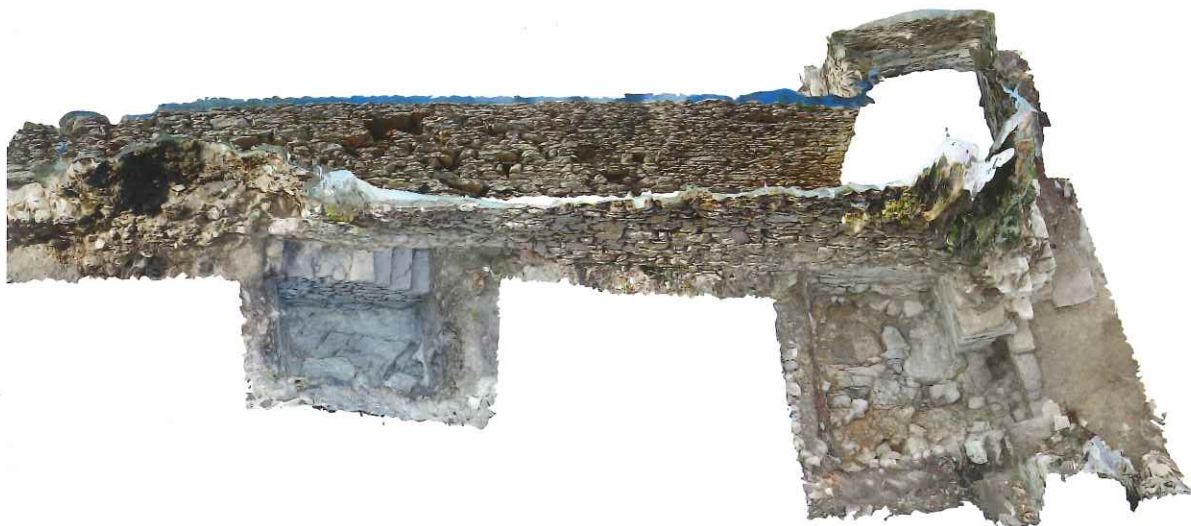
Bigarren barrutiaren eta Korresko gazteluan egindako zundaketen eredu digitala.

Modelo digital del segundo recinto y los sondeos realizados en el castillo de Korres.

El primer sondeo, de 3 x 2 m de superficie y una profundidad de 2 m aproximadamente, permitió reconocer varias fases de ocupación. La primera de ellas se corresponde con la construcción de una escalera que presumiblemente permitía el acceso a un paseo de ronda. La estructura, realizada con mampuestos de caliza local trabada con argamasa, ha

En el segundo sondeo, de 4 x 3 m y una profundidad máxima de 2,3 m, se corresponde con la puerta de acceso al recinto, y también en este caso se han reconocido asimismo varias fases de ocupación. La primera de ellas se corresponde con la construcción del recinto actual y una puerta de 1,5 m de luz. Sus jambas han sido construidas con sillarejos tallados a pico formando hiladas más regulares. En planta mantienen la anchura del muro, de unos 1,5 m, aunque el hueco presenta un retranqueo destinado a alojar la puerta de madera. La jamba oeste conserva una altura máxima de 2,30 m, y en su base se conserva un hueco cuadrangular que podría corresponder con el mecanismo de la puerta. En la jamba este se conservan dos huecos perfectamente cuadrangulares relacionados también con el mecanismo de cierre de la puerta. Uno de ellos se encuentra en la base y es simétrico al de la jamba opuesta, y el segundo se sitúa a un metro de altura y podría haberse destinado a alojar un cierre de madera de la puerta.
