A.2.2. **Yacimiento romano de Elexazar**

Dirección: Juanjo Hidalgo
Financiación: Ayuntamiento de Amurrio

A.2.1. **Elexazar**

II Campaña
Dirección: Juanjo Hidalgo
Financiación: Ayuntamiento de
Amurrio; Aunia Kultura Elkartea

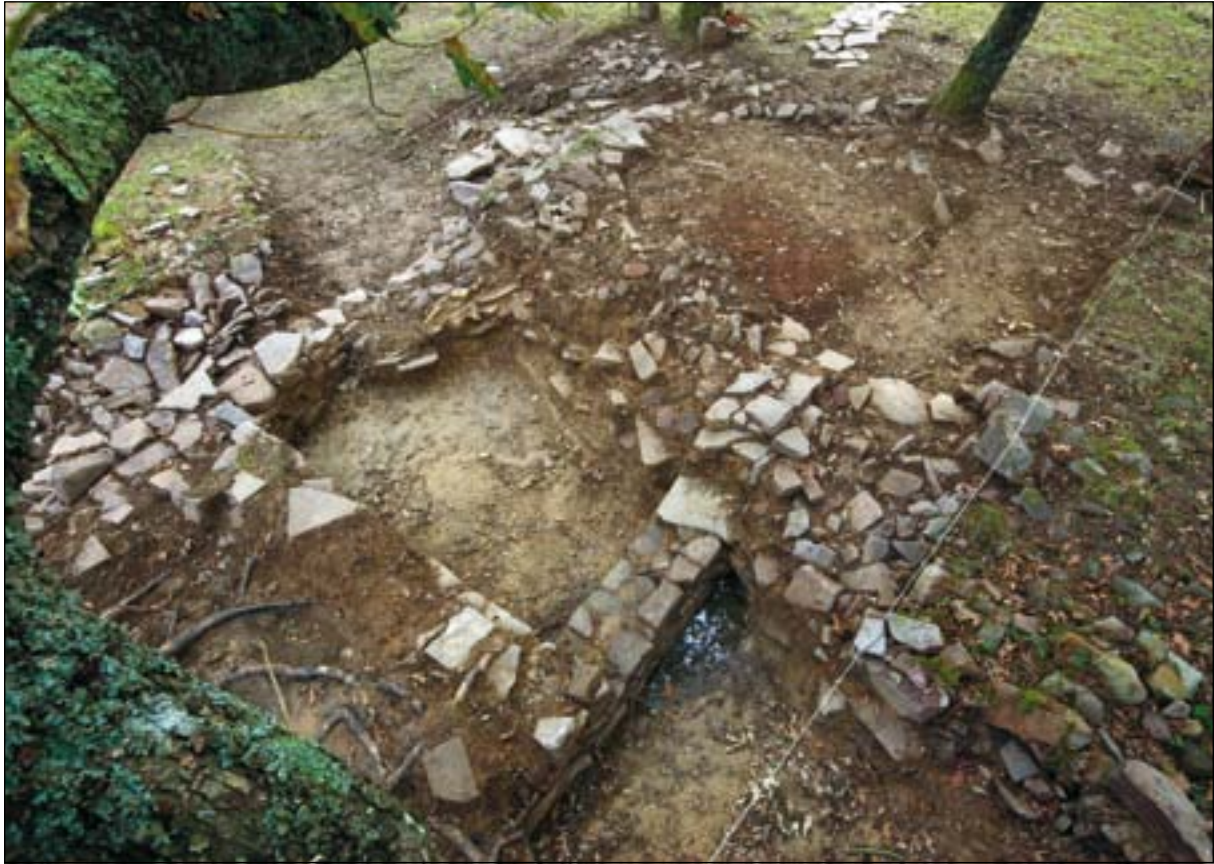
Elexazarko aztarnategi erromatarra. Eraikin nagusiaren ekialdeko sektorea airetik ikusita.

Yacimiento romano de Elexazar. Vista aérea del sector oriental de la construcción principal.

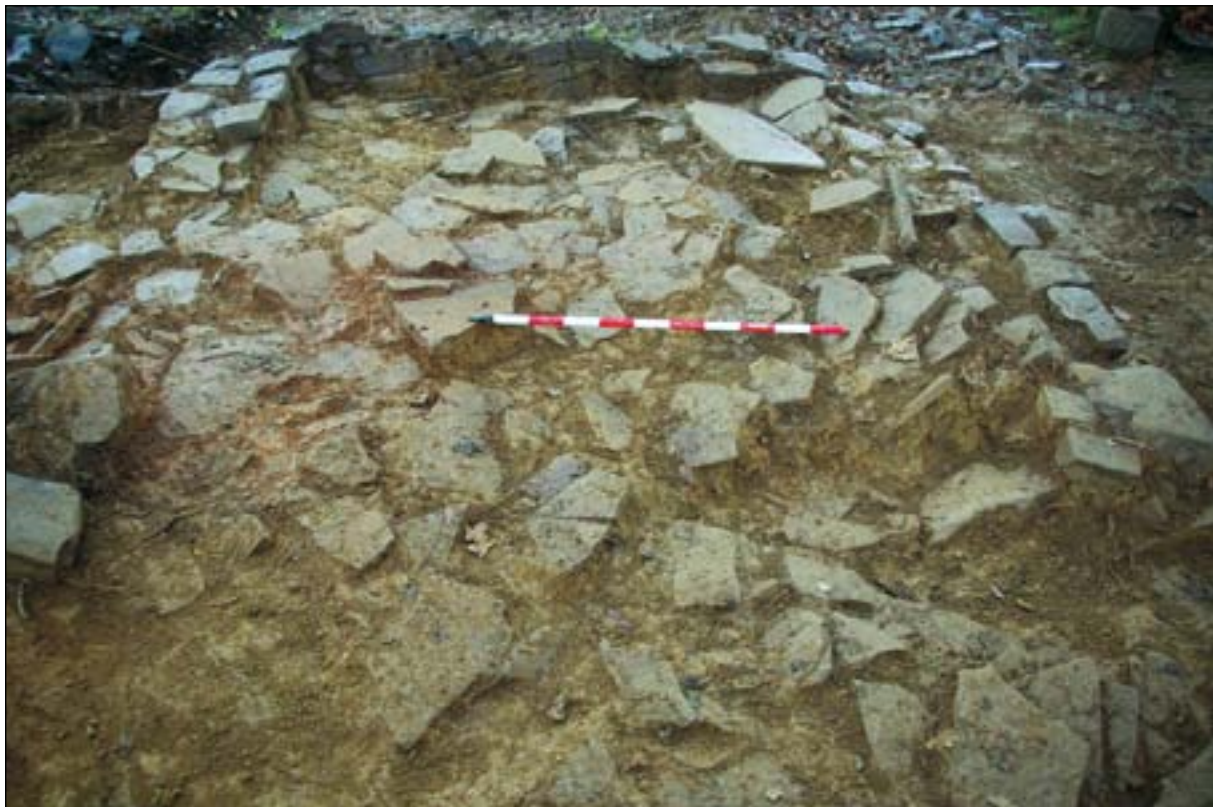
Elexazarko aztarnategi erromatarra. Eraikin nagusiaren 1. barrutia.

Yacimiento romano de Elexazar. Recinto 1 de la construcción principal.

Eraikin nagusia eraitsi ondorengo maila batean, 1. zenbakiko barrutiaren gainazalean, erretako buztinezko adreiluekin prestatutako sutegi bat, okupazio

En un nivel posterior a la destrucción de la construcción principal, sobre la superficie del recinto nº 1, se ha encontrado un hogar preparado con ladrillos de

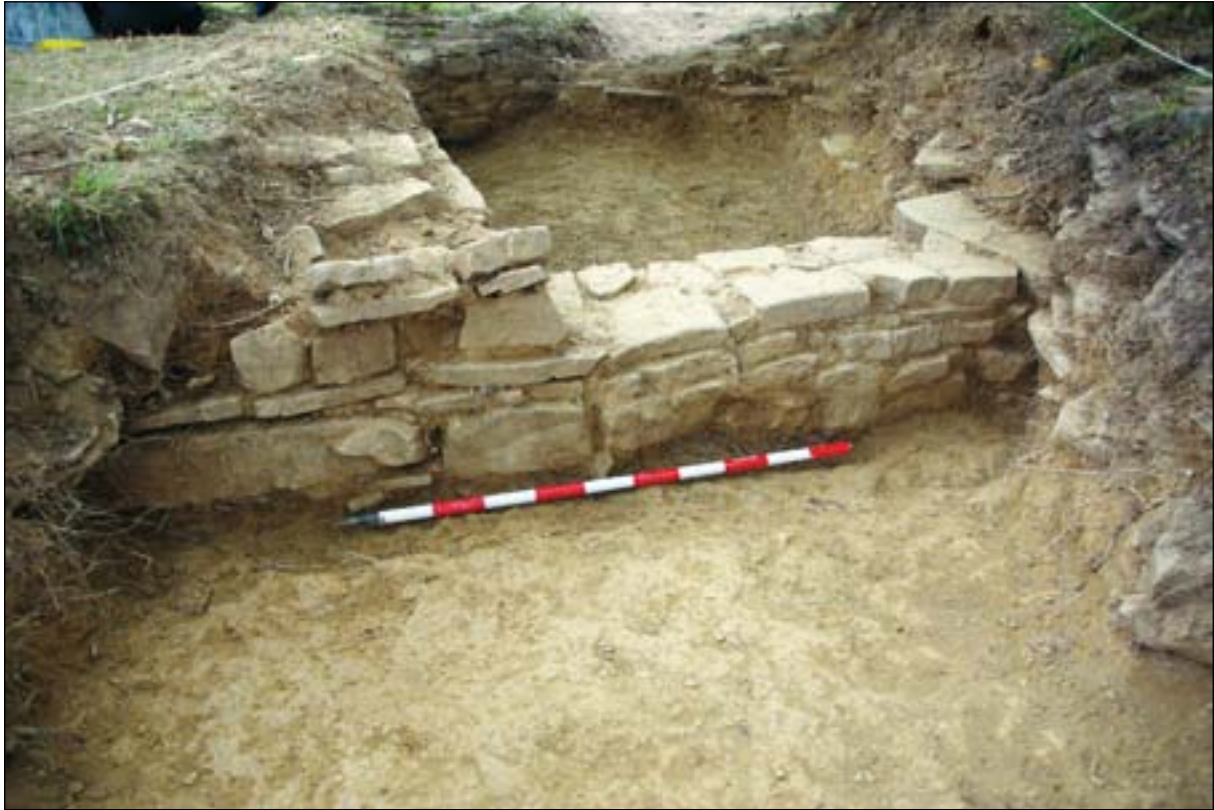
Elexazarko aztarnategi erromatarra. Eraikin nagusiaren 2. barrutia.

Yacimiento romano de Elexazar. Recinto 2 de la construcción principal.

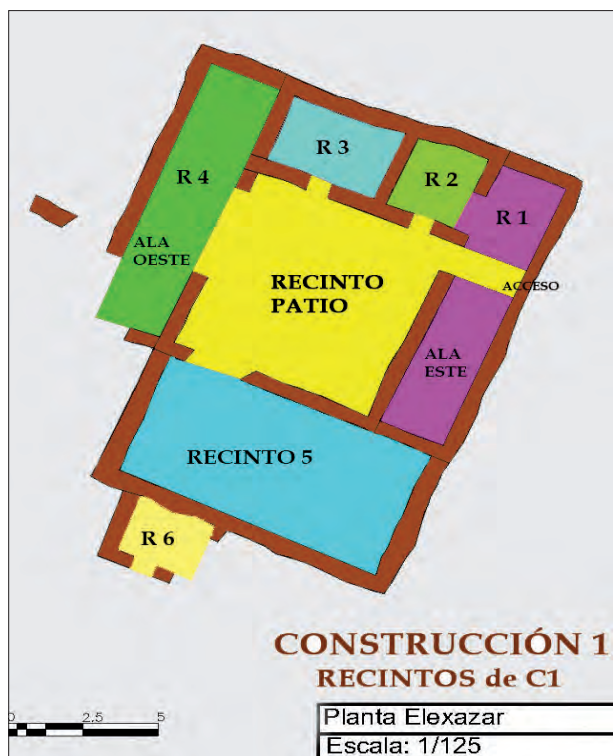
Elexazar. Ezkerretara: 1. Eraikinaren oinplanoa.
Eskuinetara: Elexazarreko taurobolio aldarea.

Elexazar. A la izquierda: planta de la construcción 1.
A la derecha: Ara Taurobolio de Elexazar.

Al día de hoy podemos decir que Elexazar consta, al menos, de tres construcciones individualizadas, dos de ellas (C2 y C3) parcialmente conocidas por no haber sido objeto de una intervención en amplitud, y otra más (C1), perfectamente identificada en toda su extensión.

La Construcción 1 deja a la vista una gran estructura cuadrangular de más de 15 metros de lado, formada por varios recintos de diferente tamaño, todos ellos distribuidos en torno a un amplio patio central,

Los recintos de la C1 presentan tamaños muy diferentes, desde los 7 m² de superficie del R2 hasta los 25 m² de cada ala (R1 y R4), o los 45 m² del R5, todos ellos con salida o acceso a un patio central de más de 50 m², que se constituye en un gran espacio de distribución. A día de hoy no estamos en condiciones de asegurar que se trate realmente de un patio a cielo abierto, pero ciertos indicios nos hacen bajar esta hipótesis, que además le convertiría en una amplia zona de trabajo donde desarrollar actividades de tipo artesanal, todavía insuficientemente valoradas.

Según el estudio de muros, los pequeños recintos 2 y 3 constituirían, junto al recinto patio, la estructura original de la C1, ampliada más tarde, en un momento aun por determinar. Dicha ampliación se hizo de manera simétrica, mediante dos alas, alargadas y estrechas, adosadas a cada lado de la primitiva construcción y comprendiendo toda su longitud. Quizá en otro momento, algo posterior, la C1 se cerraría al sur mediante el adosamiento de otro gran recinto (R5) y de otro más pequeño (R6), adosado a su vez al anterior. Sin duda, albergaron funciones prácticas, pero también estructurales, de contención de los empujes que los muros de patio y alas derivarían necesariamente hacia el sur debido al desnivel existente. Aun hoy es posible apreciar la diferencia de cota entre el centro del patio y el recinto más meridional de la C1.

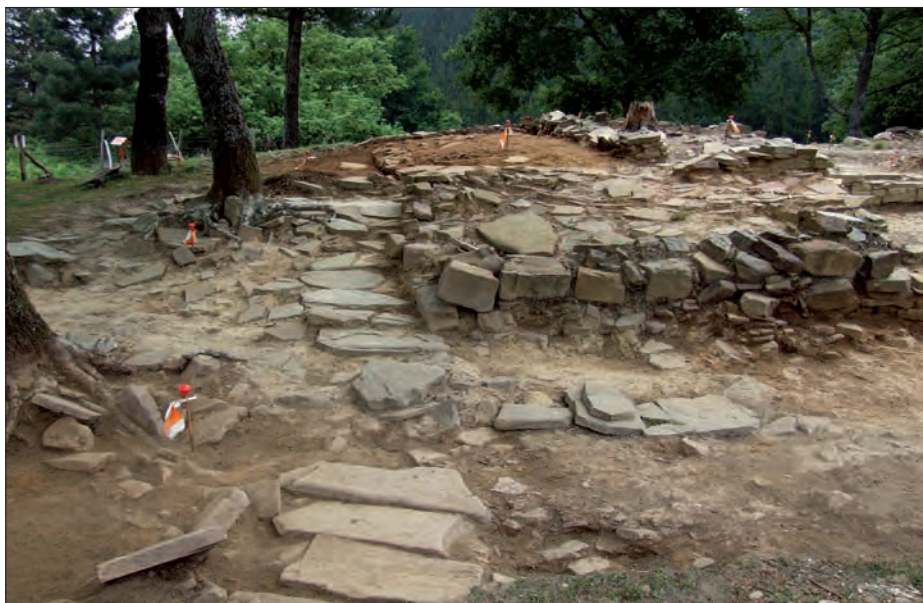
Elexazar. Gibelaldeko
1. eraikuntzaren eta
2. eraikuntzaren arteko
kalea, lauzez estalia.

Elexazar, calle
enlosada entre la
construcción 1 al fondo
y la construcción 2.

Separada de esta construcción principal por una calle de apenas tres metros de anchura, encontramos hacia el norte los muros en escuadra de la C2, situados al borde de un talud en el que se aprecia importante derrumbe. Ambas construcciones (C1 y C2) se unen por un pasillo de losas localizado al este, utilizadas seguramente para caminar por ellas y evitar el lodazal que debía crearse en un terreno tan arcilloso como el de Elexazar. Así pues, pensamos en la existencia de una relación estrecha entre ambos espacios constructivos, seguramente con actividades interdependientes.

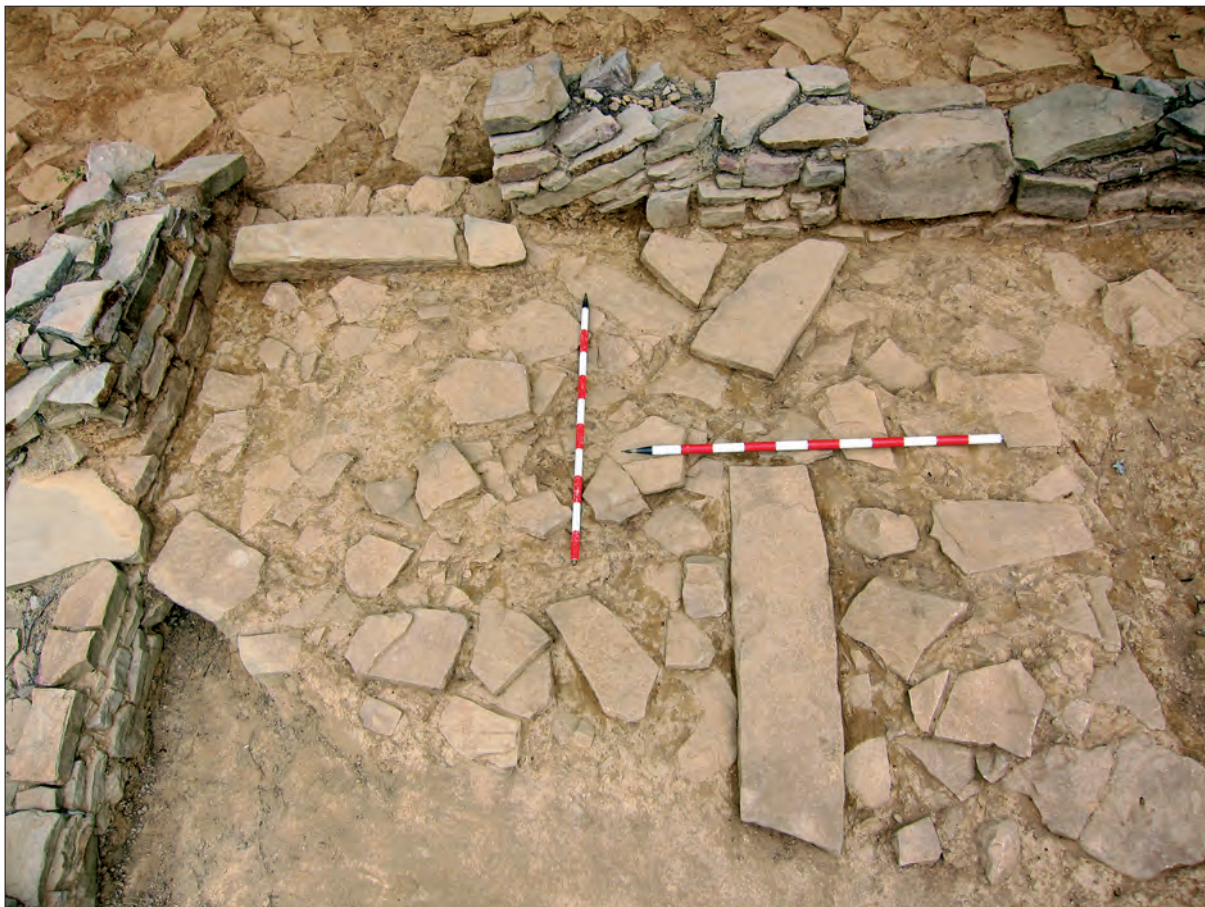
Patioko esparrua, lauzaz estalitakoa, eta bertara 1 esparrutik sartzeko atalasea.

Zona enlosada del patio y umbral de acceso al mismo desde el recinto 1.

El enlosado del patio se ha conservado mejor en su mitad oriental que en el resto, y ello a pesar de haber sufrido la acción mecánica de una tupida red de raíces de robles y espinos que han levantado, agrietado y movido todo cuanto se oponía a su paso, incluidos los muros medianiles entre recintos. Además, en la esquina suroriental ha aparecido una gran piedra de base que bien pudiera haber funcionado como

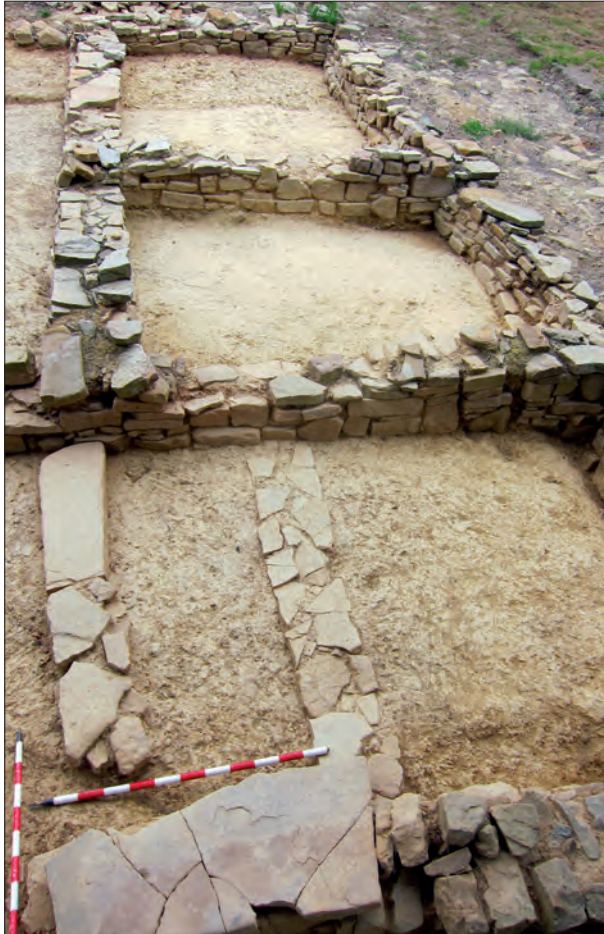
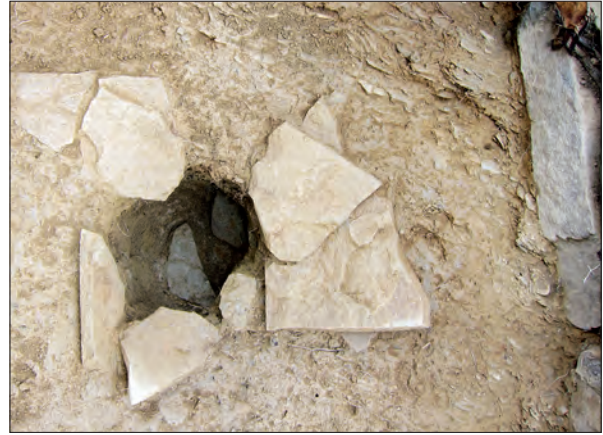
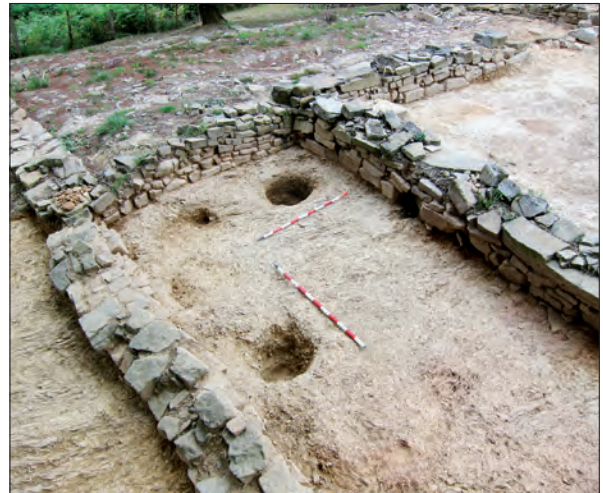
Ezkerrean: lehen planoan 1 esparruko iparraldeko zonaldea, A eta B bi azpiesparruekin eta amortizatutako atalasea. Atzerago 2 eta 3 esparruak. Eskubian, goian: paldo-zuloa (UE.60) 1 esparruko hegoaldeko zonaldean, harrian induskatua. Eskubian behean: 1 esparruko hegoaldeko zonaldearen ikuspegia, harrian induskatutako bi paldo-zuloekin (UU.EE. 60 y 62).

A la izquierda: en primer plano la zona norte del recinto 1, con los dos subrecintos, A y B y el umbral amortizado. Más al fondo los recintos 2 y 3. A la derecha arriba: agujero de poste (UE.60) en la zona sur del recinto 1, excavado en la roca natural. A la derecha abajo: vista de la zona sur del recinto 1, con los dos agujeros de poste (UU.EE. 60 y 62) excavados en la roca natural.

este recinto diferentes espacios, mediatizados por el propio umbral y pasillo de acceso entre la calle (UE.14) y el recinto patio, pasillo que por fuerza mayor debía atravesar este recinto 1. Así, distinguíamos entre R1 norte, de superficie similar a la del contiguo R2, y R1 sur, de casi el doble de tamaño. Y ciertamente, la intervención arqueológica puso al descubierto dos subrecintos en R1 norte, A y B, de los cuales, el que denominamos A se mantuvo en uso hasta su posterior ampliación hacia el sur. Este nuevo subrecinto al que llamamos B, amortizaba a su vez un umbral de acceso lateralizado a través del muro oriental UE.6. Por supuesto, al igual que ocurría con R2 y R3, nada sabemos sobre su uso, pero dado el tamaño en torno a los 8 m² podría pensarse en algún pequeño almacén o alcoba dormitorio.

En cuanto al resto del recinto 1, el R1 sur, no ha propiciado material de especial interés ni subdivisión alguna. Sí que hemos podido documentar, sin embargo, abundancia de carbones y arcilla rubefactada y semicocida en el nivel de relleno de lajas. Estas masas o tortas de arcilla semicocida, que se muestran bien repartidas por todo el espacio, parecen tener relación con el manteado interior de las paredes, y derivar de un fuerte incendio que sin duda destruyó todo el recinto. Así, los trozos de manteado de barro desprendidos de sus muros y en contacto con el fuego habrían quedado parcial o totalmente cocidos y compactados en

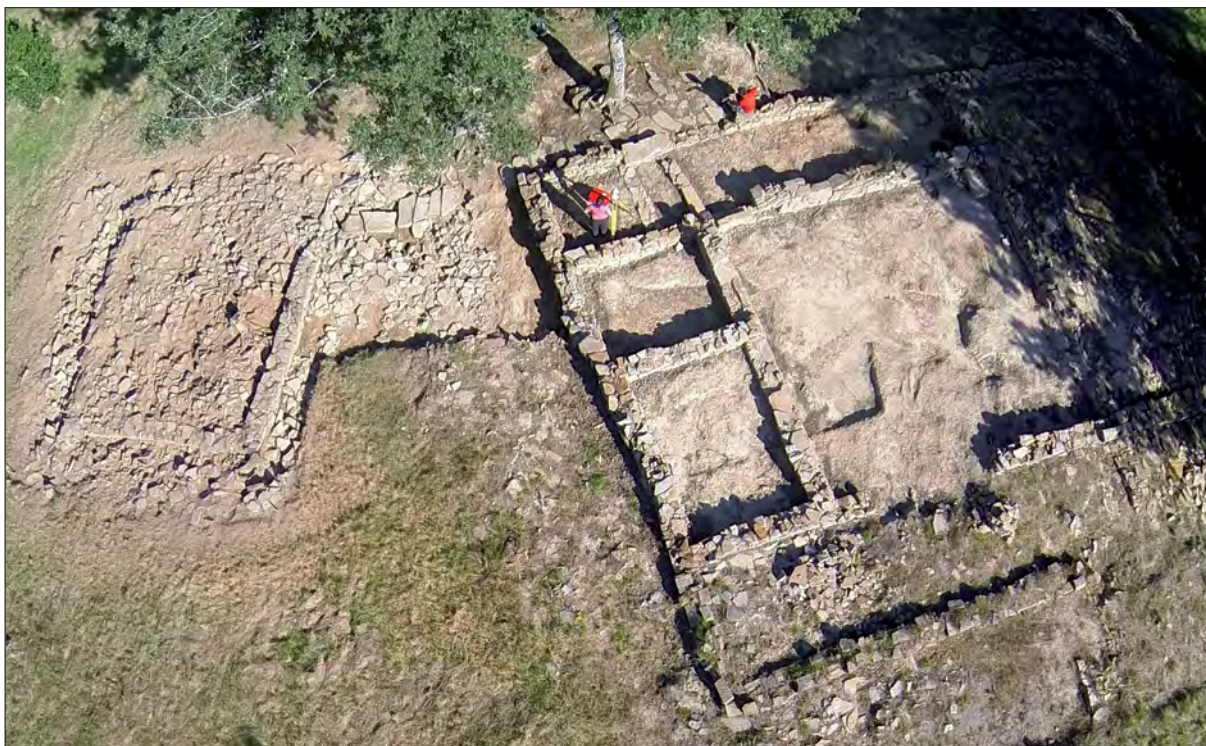
Airetikoko ikuspegia 2014ko kanpainan: eskuinetara, 1. Eraikina; ezkerretara, 2. Eraikina.

Imagen aérea de C1 a la derecha y C2 a la izquierda en plena campaña de 2014.

Se trata de un pequeño edificio exento y con forma cuadrangular, construido enteramente en piedra de mampostería extraída de las bandas de arenisca que abundan en el lugar, piezas todas ellas muy regulares y adecuadas para la construcción sin mortero, si bien parece que fueron dispuestas sobre un asiento de barro con el fin de lograr una mayor solidez a la obra. Sorprende la altura conservada de sus muros, entre cinco y seis hiladas de piedra en la mayor parte del perímetro, salvo en el muro noreste, donde el frente presenta entre dos y cuatro hiladas debido a una peor conservación. Hay que señalar al respecto que la C2 se ubica sobre un terreno en desnivel, y este desarrollo en pendiente les obligó a asentar las bases

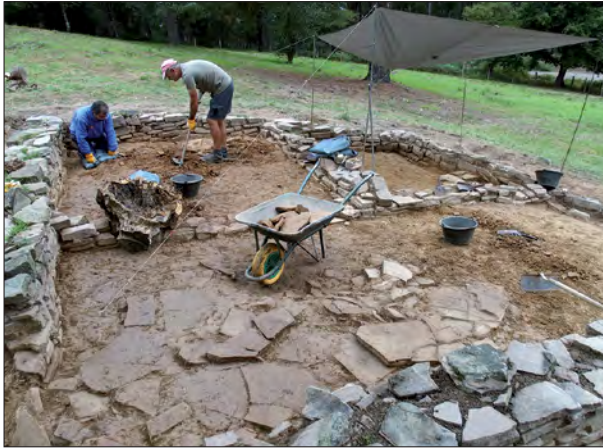
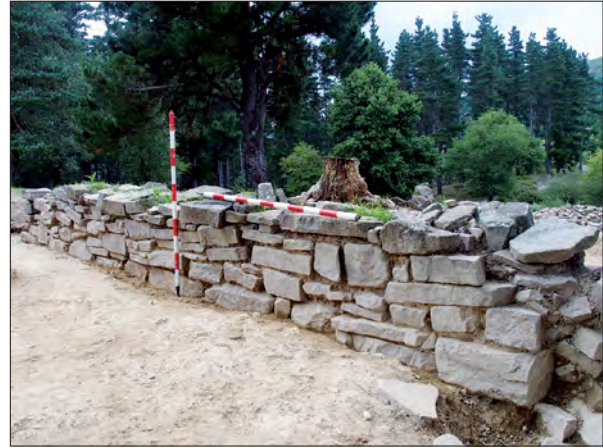
Ezkerrean: Indusketa lanen irudia 2. Eraikinean. Eskuinean: 2. Eraikinaren hego-mendebaldeko horma atala eta kalea.

Izda.: Imagen del transcurso de la excavación en C2. Dcha.: Lienzo de muro SW de C2 y calle.

El edificio presenta una división interna en tres recintos, acotados por muros medianiles construidos en piedra de mampostería, menos anchos (entre 35 y 40 cm) y peor conservados que los muros exteriores (entre 48 y 50 cm). Estas paredes al interior de los recintos pudieron haber estado recibidas con un mantado de barro, según las tortas de arcilla semicocida halladas en la excavación, desprendidas de dichos muros en la fase de destrucción y expuestas a la acción del fuego. En este sentido, al igual que ocurriera con C1, la destrucción por incendio sí que está muy marcada, con abundantes carbones repartidos por toda la superficie y buenos trozos de madera carbonizada procedente de la vigería de los techos y de otros elementos como puertas y jambas.

Todo parece indicar que la C2 era de una sola planta con cubierta de losas o lajas de piedra arenisca dispuestas, seguramente, sobre cabrios que, a su vez, apoyarían en los muros laterales. En este sentido no parece lógico pensar en cubiertas de tipo vegetal, dada la abundancia de lajas de piedra halladas *in situ* y la facilidad de extracción que de dicho recurso tenían como material de construcción. Igualmente, todo hace pensar que el suelo de los tres recintos se encontraba enlosado, un acondicionamiento que evitaría la proliferación de barro al interior de las estancias dado el carácter arcilloso del entorno.

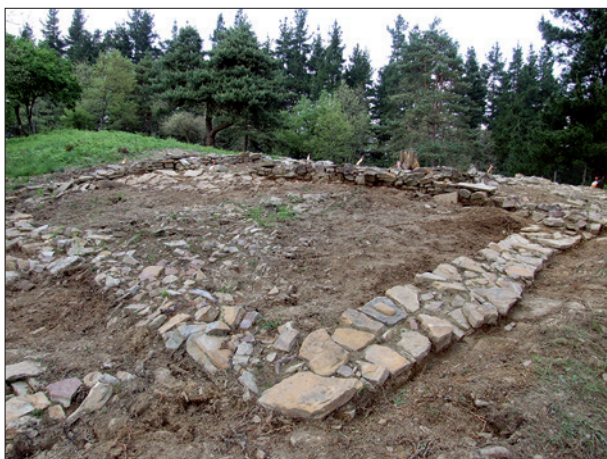
5. gela indusketa lanen hasieran.
El recinto 5 en fase inicial de excavación.

Se trata de un espacio con forma rectangular, construido enteramente en piedra de mampostería extraída de las bandas de arenisca que abundan en el lugar, piezas todas ellas muy regulares y adecuadas para la construcción sin mortero, si bien parece que fueron dispuestas sobre un asiento de barro con el fin de lograr una mayor solidez a la obra, tal y como se ha venido observando en el resto de los ya excavados. Dicho recinto adosa sus muros laterales o muros a los recintos superiores denominados Patio (fase

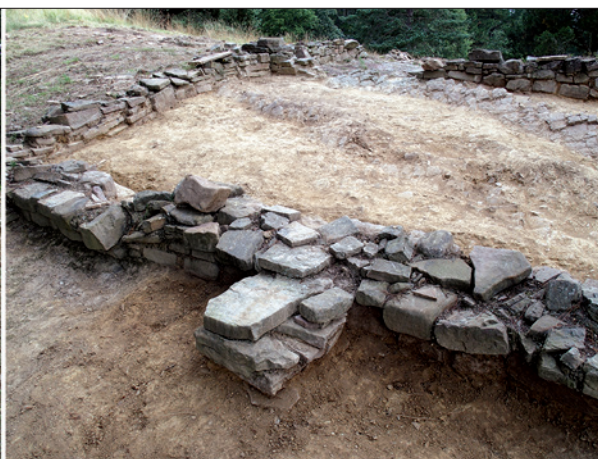
Oinarria 6. gelan, atzean 5. gela dagoela.
Base de apoyo en recinto 6, con vista de R5 al fondo.

Sí que se ha conservado, no obstante, una base de apoyo realizada con mampuestos, asentada físicamente en este recinto 6 pero encastrada en la obra del muro sur del recinto 5. Sobre dicha base apoyaría, seguramente, un pie lúneo, pero dado el deterioro de este sector, nos es imposible por el momento determinar su encaje en el diseño arquitectónico del mismo.

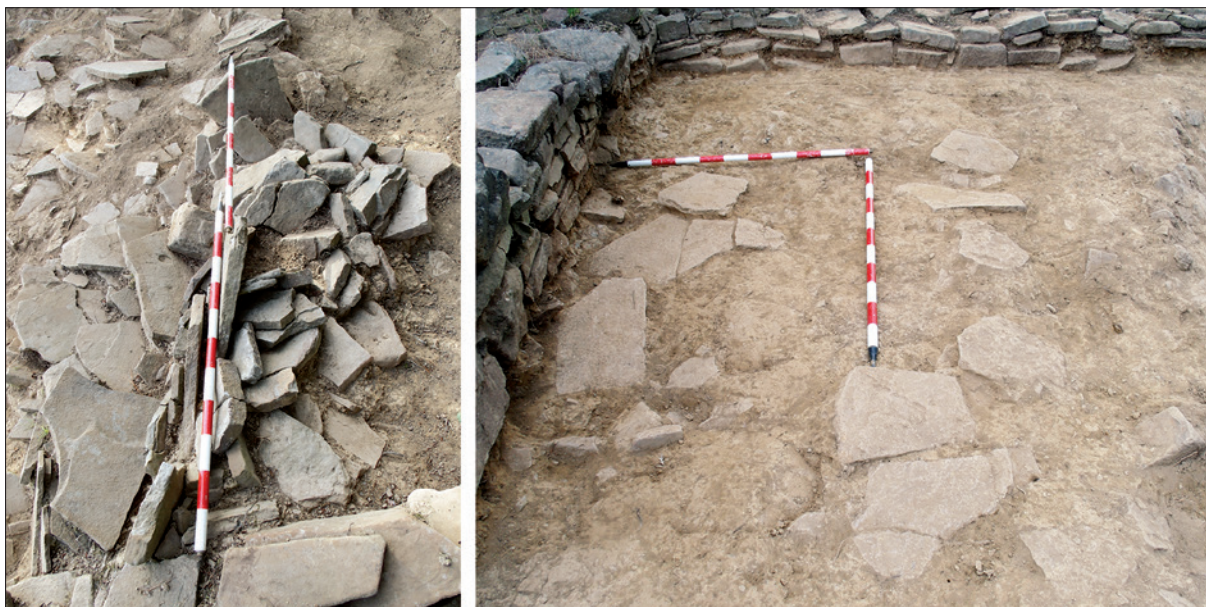
5. gelako teilatutik behera etorritako harri xabalak.
Derrumbe de lajas de techo en recinto 5.

5. gelaren hegoaldeko horma barrutik ikusita; harriak lekuz mugitu direla ikus daiteke.
