8.7. RESEÑAS

NÚCLEO: Nanclares de Gamboa/Langara Gamboa	MUNICIPIO: Arratzua-Ubarrundia
VÉRTICE TOPOGRÁFICO V-1001	HUSO: 30

SISTEMA GEODÉSICO ETRS89

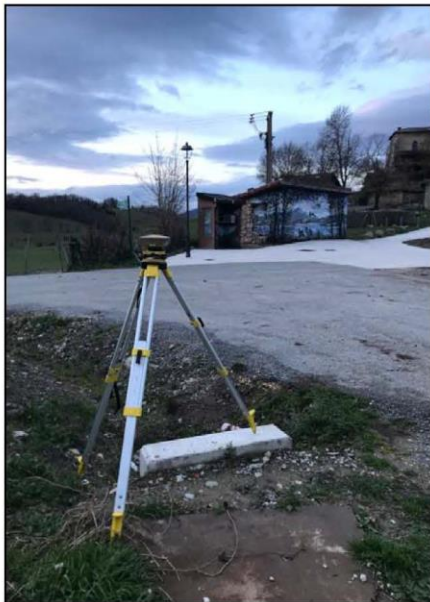
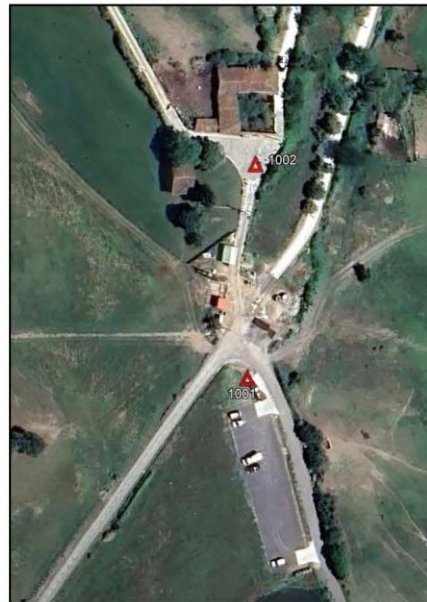
Tipo señal: Calvo DFA	Fecha observación: Marzo 2024
Observaciones: Orienta:V-1002	Equipo empleado: Topcon HIPER SR
Situación: Situado en obra de fabrica en la entrada del pueblo en cruce de la A-4011 con la calle Única, frente a parada de Bus y buzones.

UTM		GEOGRÁFICAS	
X :	534421,725	Longitud	-2° 34' 41,66130"
Y:	4751994,775	Latitud	42° 55' 11,27079"
Alt Orto (H) :	564,488	Alt Elip (h) :	615,175
Anamorfosis :	0,99961458	Converg.	0° 17' 14"
		Origen Altitudes	EGM08_RED NAP

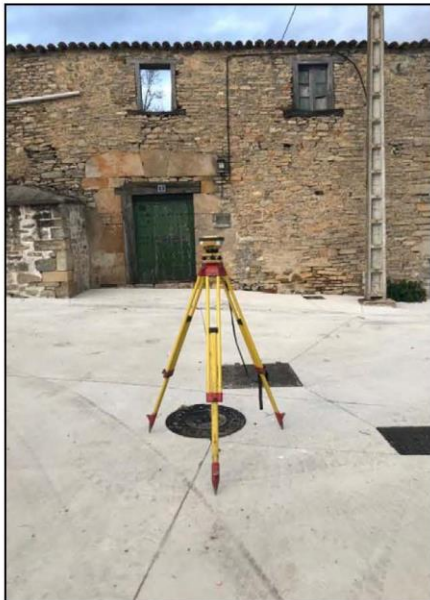
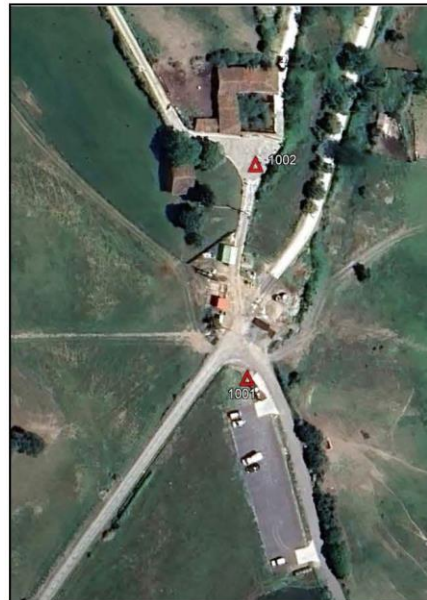
NÚCLEO: Nanclares de Gamboa/Langara Gamboa	MUNICIPIO: Arratzua-Ubarrundia
VÉRTICE TOPOGRÁFICO V-1002	HUSO: 30

Tipo señal: Calvo DFA	Fecha observación: Marzo 2024
Observaciones: Orienta:V-1001	Equipo empleado: Topcon HIPER V
Situación: Situado en plataforma de hormigón de cruce de la calle Única, frente a casa nº 3.

UTM		GEOGRÁFICAS	
X :	534463,561	Longitud	-2° 34' 39,80242"
Y:	4752055,987	Latitud	42° 55' 13,24835"
Alt Orto (H) :	568,214	Alt Elip (h) :	618,9
Anamorfosis :	0,99961461	Converg.	0° 17' 15"
		Origen Altitudes	EGM08_RED NAP

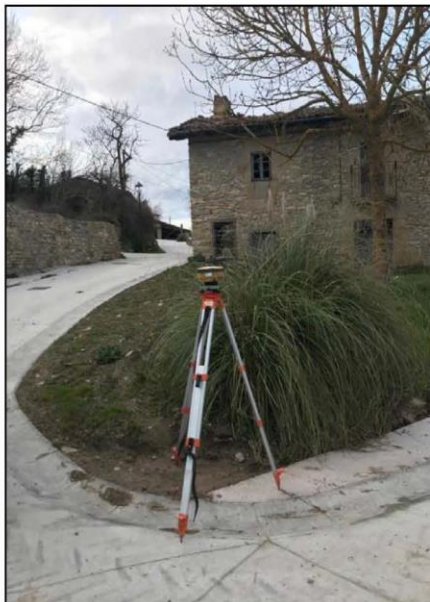
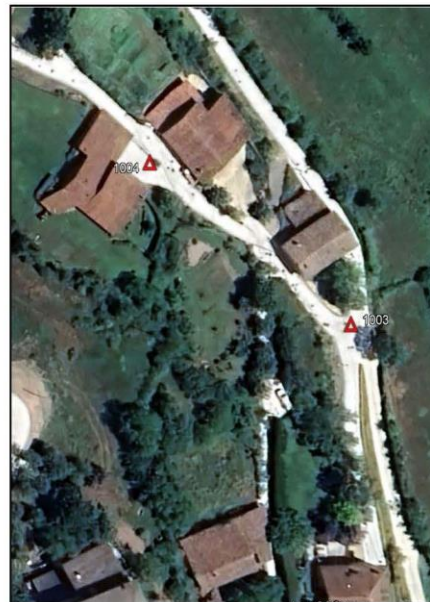
NÚCLEO: Nanclares de Gamboa/Langara Gamboa	MUNICIPIO: Arratzua-Ubarrundia
VÉRTICE TOPOGRÁFICO V-1003	HUSO: 30

Tipo señal: Calvo DFA	Fecha observación: Marzo 2024
Observaciones: Orienta:V-1004	Equipo empleado: Topcon HIPER V
Situación: Situado en plataforma de hormigón junto a cuneta frente a jardín de la casa nº 11.

UTM		GEOGRÁFICAS	
X :	534594,167	Longitud	-2° 34' 34,01540"
Y:	4752173,445	Latitud	42° 55' 17,03480"
Alt Orto (H) :	557,655	Alt Elip (h) :	608,339
Anamorfosis :	0,99961472	Converg.	0° 17' 19"
		Origen Altitudes	EGM08_RED NAP

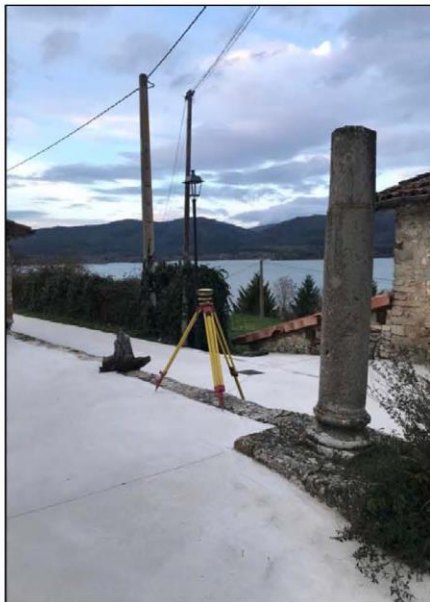
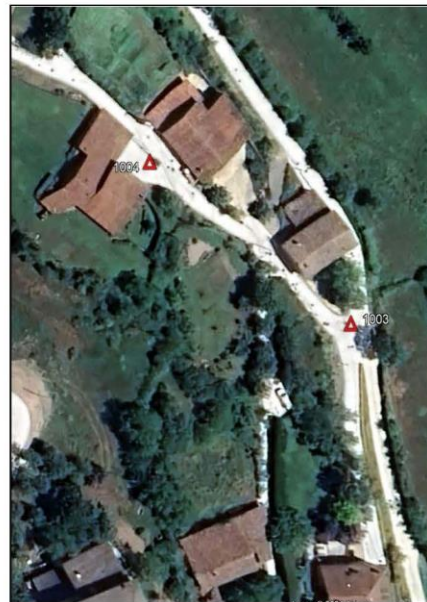
NÚCLEO: Nanclares de Gamboa/Langara Gamboa	MUNICIPIO: Arratzua-Ubarrundia
VÉRTICE TOPOGRÁFICO V-1004	HUSO: 30

Tipo señal: Calvo 875	Fecha observación: Marzo 2024
Observaciones: Orienta:V-1003	Equipo empleado: Topcon HIPER SR
Situación: Situado en muro de contención de la casa nº 15, clavo DFA 875.

UTM		GEOGRÁFICAS	
X :	534568,864	Longitud	-2° 34' 35,11795"
Y:	4752234,520	Latitud	42° 55' 19,01885"
Alt Orto (H) :	563,692	Alt Elip (h) :	614,376
Anamorfosis :	0,9996147	Converg.	0° 17' 18"
		Origen Altitudes	EGM08_RED NAP
