10.7. RESEÑAS

NÚCLEO: Ziriano	MUNICIPIO: Arratzua-Ubarrundia
VÉRTICE TOPOGRÁFICO V-1001	HUSO: 30

NÚCLEO: Ziriano	MUNICIPIO: Arratzua-Ubarrundia
VÉRTICE TOPOGRÁFICO V-1002	HUSO: 30

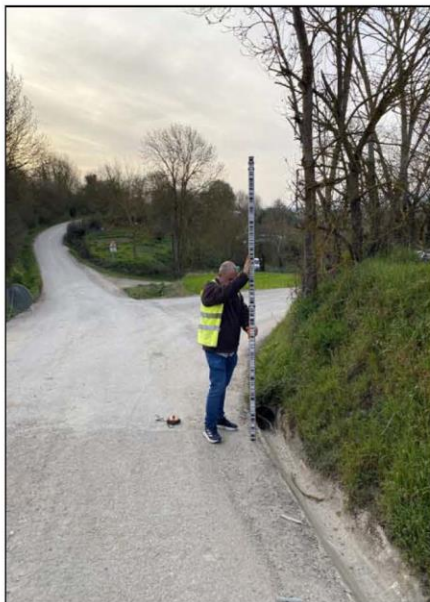
FOTOGRAFIA DE SITUACIÓN

Tipo señal: Clavo DFA	Fecha observación: Marzo 2024
Observaciones: Orienta:V-1002	Equipo empleado: Topcon HIPER SR
Situación: Situado en comienzo de canaleta, en el margen izquierdo sentido centro del núcleo. En el cruce de Calle Unica de Ziriano y Camino Ziriano-Buruaga.

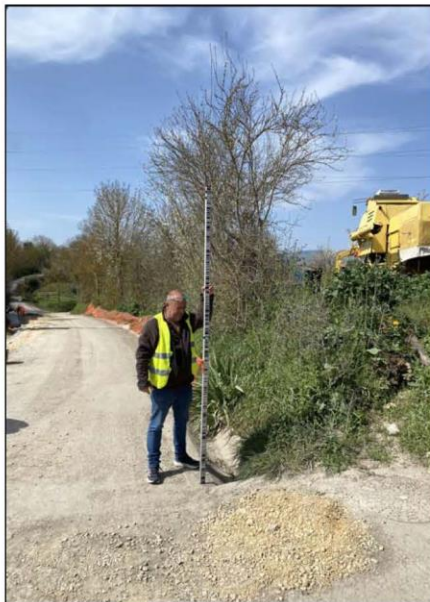
FOTOGRAFIA DE SITUACIÓN

Tipo señal: Clavo DFA	Fecha observación:
Observaciones: Orienta:V-1001	Equipo empleado: Topcon HIPER SR
Situación: Situado en el centro del núcleo de Ziriano, al final de la canaleta, enfrente de la vivienda unifamiliar.Calle Unica 4.
