**NÚCLEO:** Alangua  
**VÉRTICE TOPOGRÁFICO** V-1001

**MUNICIPIO:** Agurain/Salvatierra  
**HUSO:** 30

### SISTEMA GEODÉSICO ETRS89

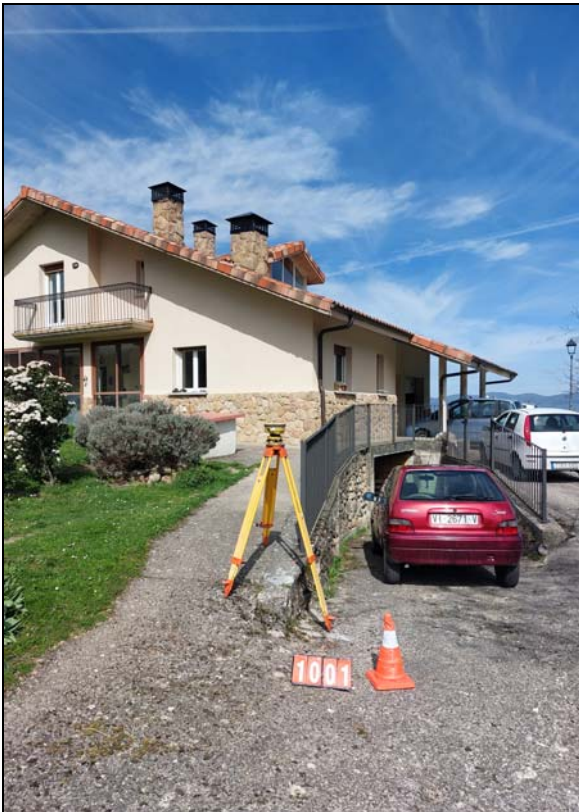
### FOTOGRAFIA DE SITUACIÓN

Clavo situado sobre murete de entrada a garaje de propiedad privada, junto a rampa. Próximo a cabeza de talud que linda con la carretera a Arrizala, en el margen izquierdo de la entrada al pueblo de Alangua, a unos 40m del hito.

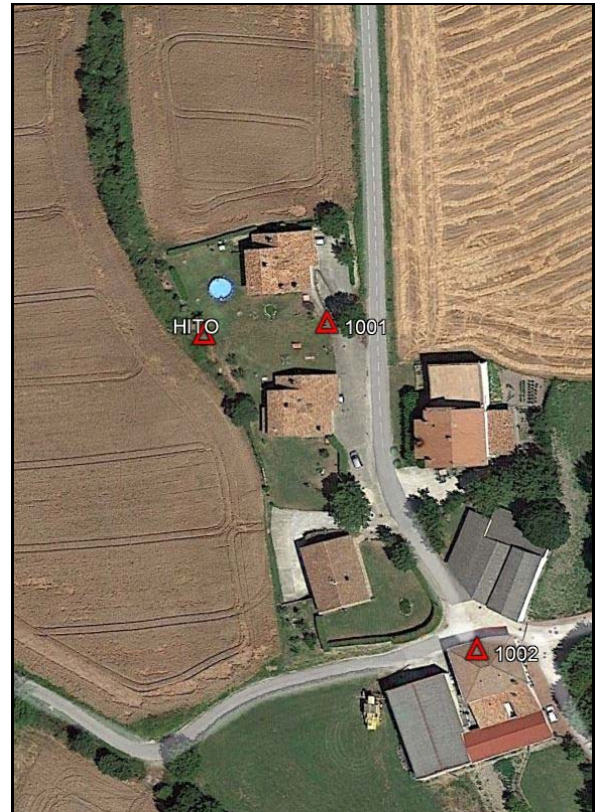
### CROQUIS DE SITUACIÓN Y VISIBILIDAD

**Observaciones:** Orienta:V-1002 y V-1006

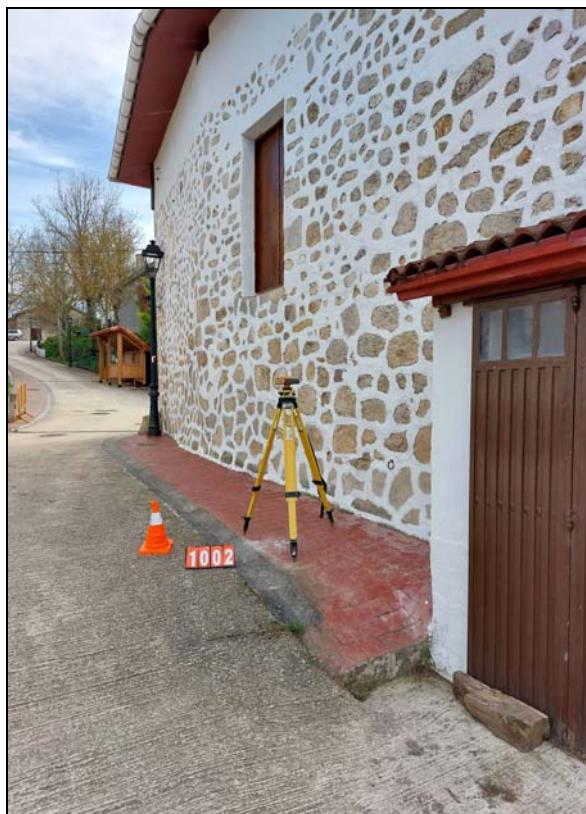
### FOTOGRAFIA DE SITUACIÓN

Clavo situado en ladrillo de acera, junto a garaje de propiedad privada, en la confluencia de la carretera Arrizala con la carretera a Egileor.

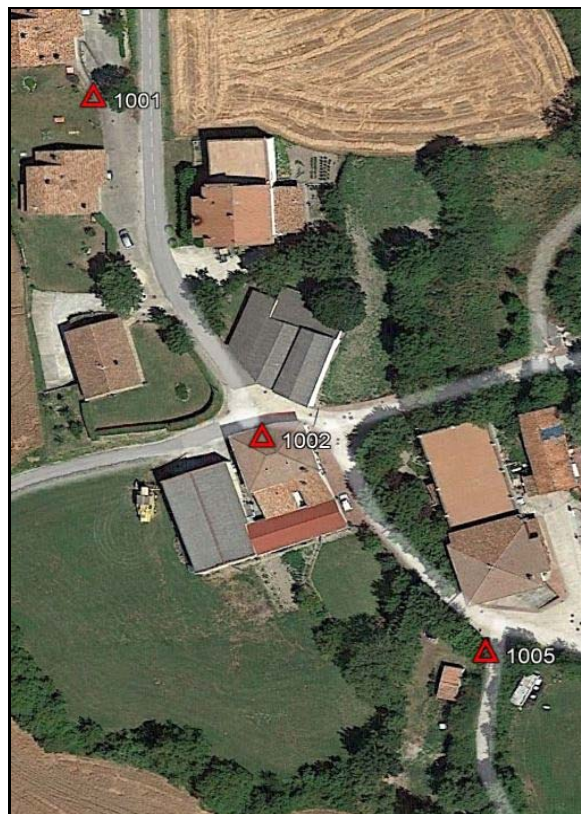
### CROQUIS DE SITUACIÓN Y VISIBILIDAD

**Observaciones:** Orienta:V-1001 y V-1003

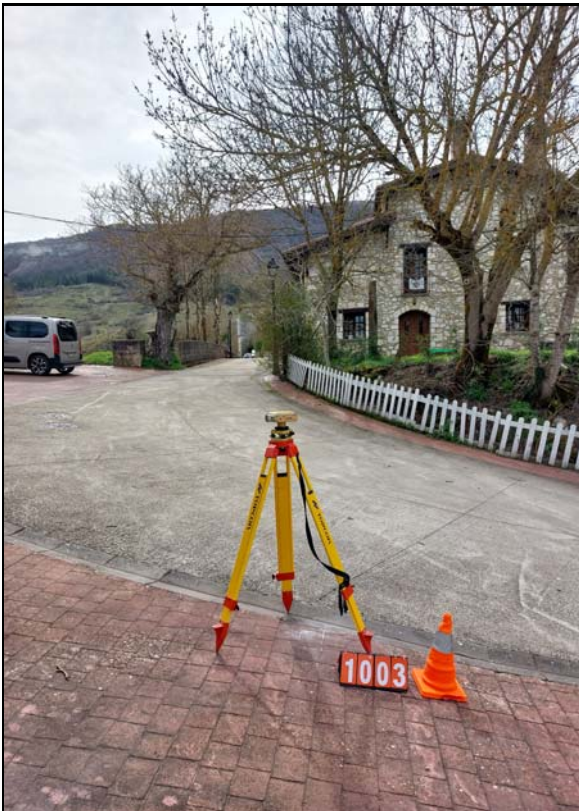
### FOTOGRAFIA DE SITUACIÓN

Clavo situado en acera de hormigón impreso de la calle San Miguel, al inicio de curva, frente a la casa y armario, y junto a cuneta en el margen derecho sentido Egileor.

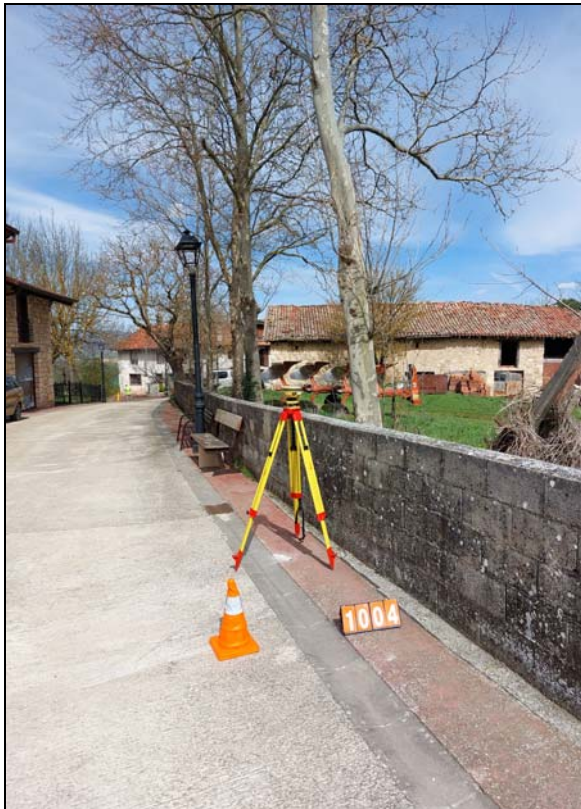
### FOTOGRAFIA DE SITUACIÓN

Clavo situado en acera de hormigón impreso de la calle San Miguel, enfrente a la calle Otsabe, entre murete y cuneta.

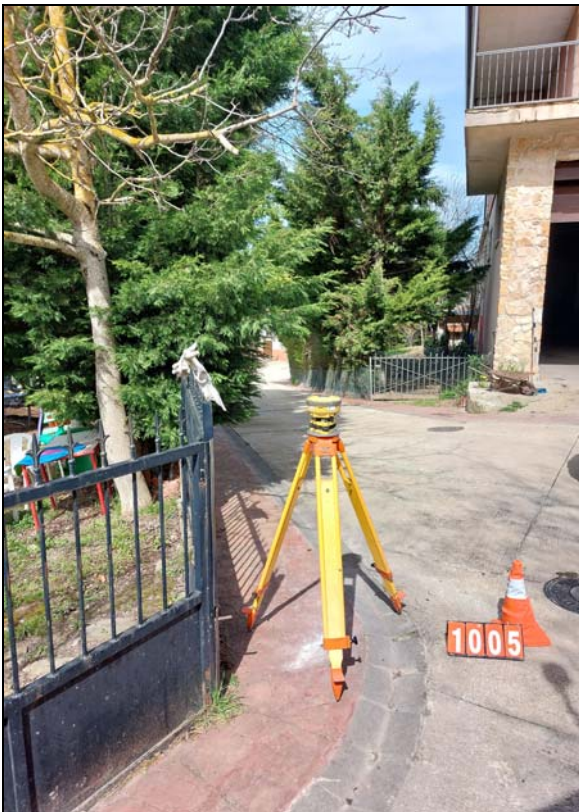
#### FOTOGRAFIA DE SITUACIÓN

Clavo situado en acera de la calle de la Iglesia, cruce con la calle Otsabe (al sureste), frente a verja de una propiedad privada.

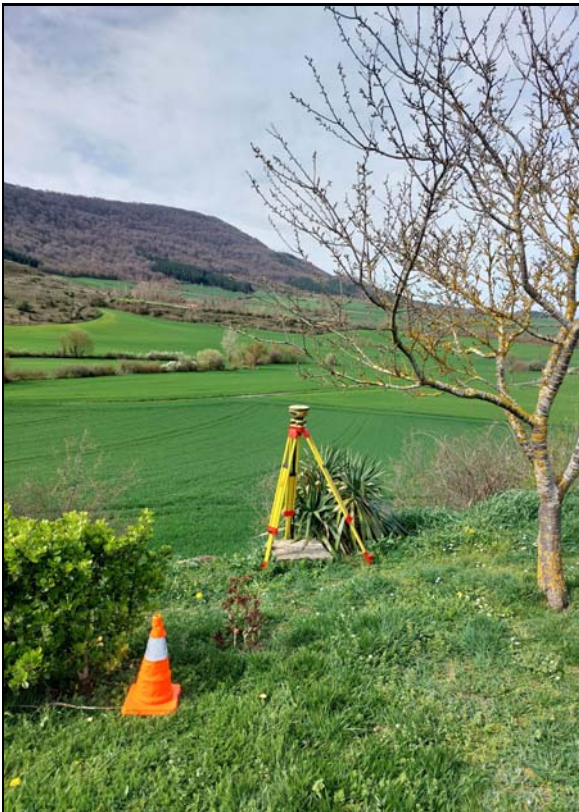
### FOTOGRAFIA DE SITUACIÓN

Hito situado en talud de prado de propiedad privada, de la casa mas al norte de Alangua, en margen izquierdo sentido Arrizala, en la entrada del pueblo de Alangua.

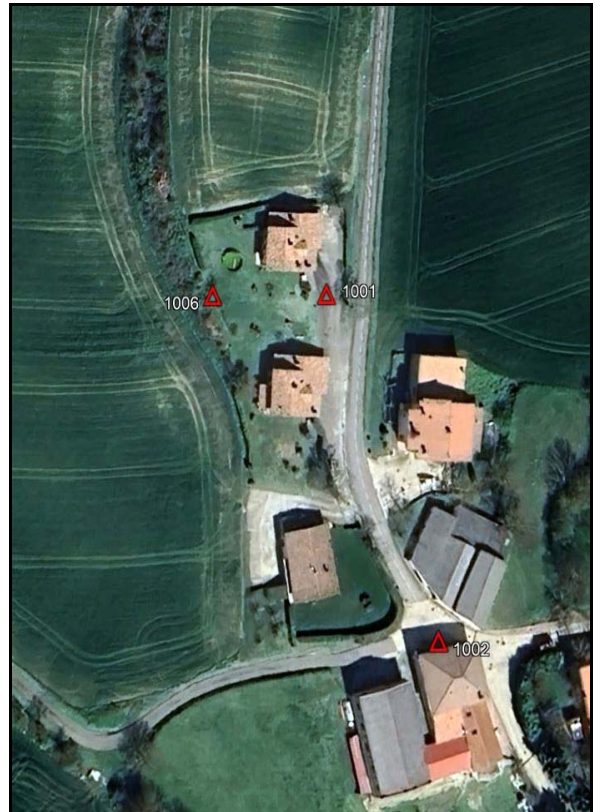
### CROQUIS DE SITUACIÓN Y VISIBILIDAD

**Observaciones:** Orienta:V-1001
