NÚCLEO: Alegría-Dulantzi
VÉRTICE TOPOGRÁFICO V-3000

MUNICIPIO: Alegría-Dulantzi
HUSO: 30

SISTEMA GEODÉSICO ETRS89

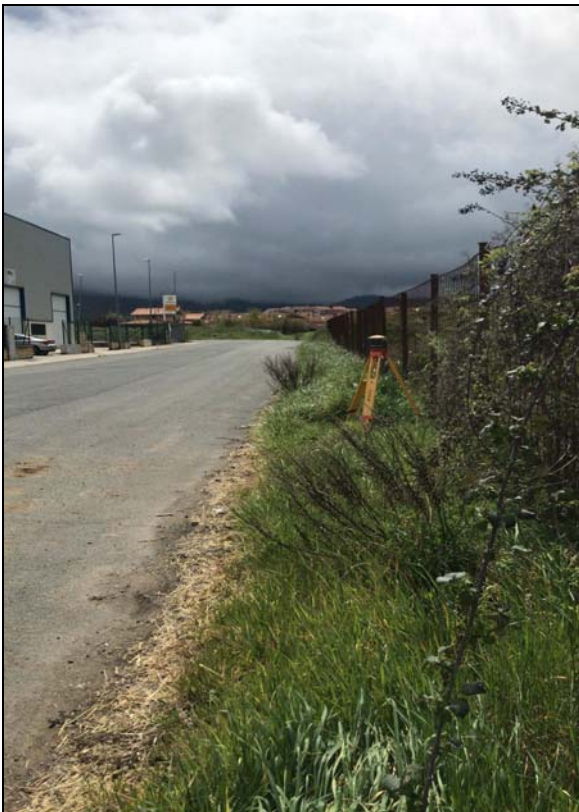
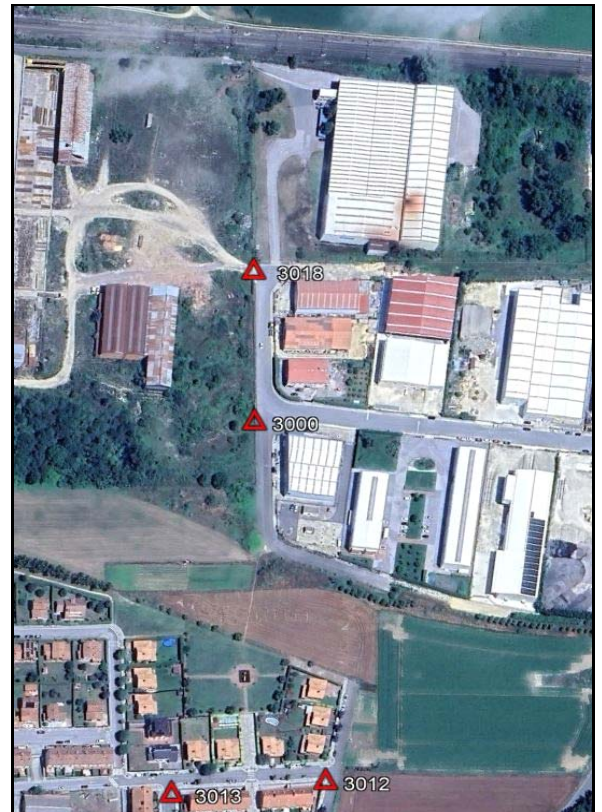
Clavo situado en plataforma de hormigón junto alambrada, del cruce de la calle Manisitu del polígono industrial de Alegría, con la calle más al este de dicho polígono.

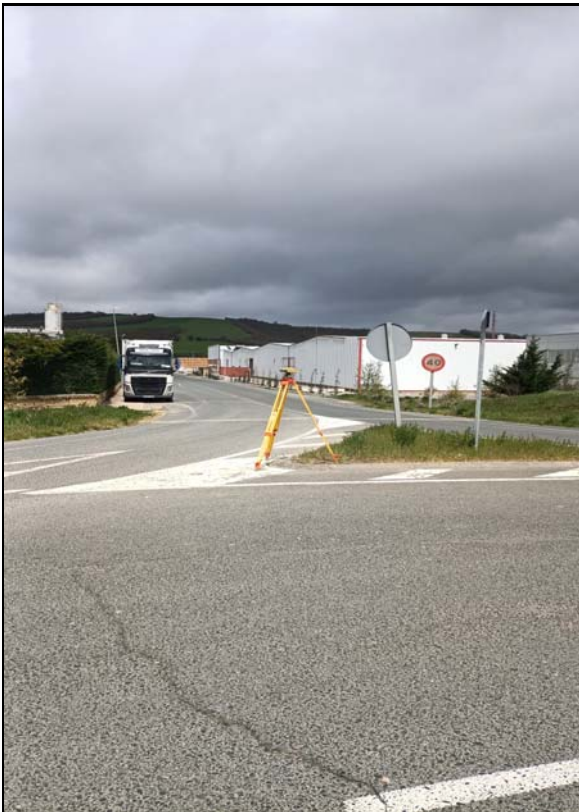
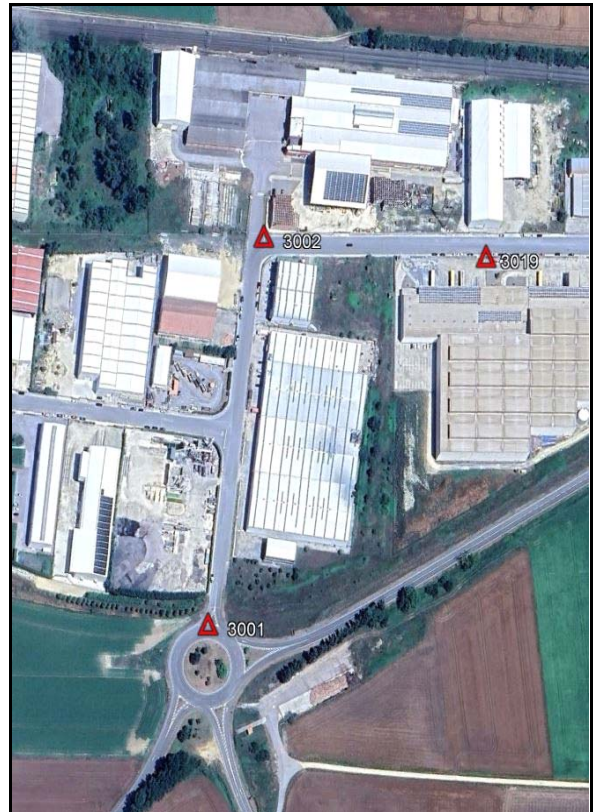
NÚCLEO: Alegría-Dulantzi
VÉRTICE TOPOGRÁFICO V-3001

Clavo situado en isleta de entrada al polígono industrial de Alegría-Dulantzi , isleta de rotonda de la A-3140.

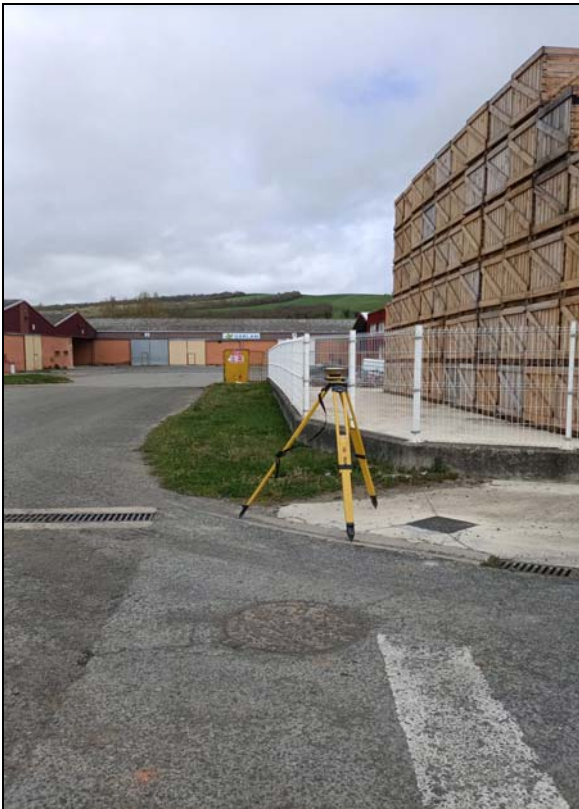
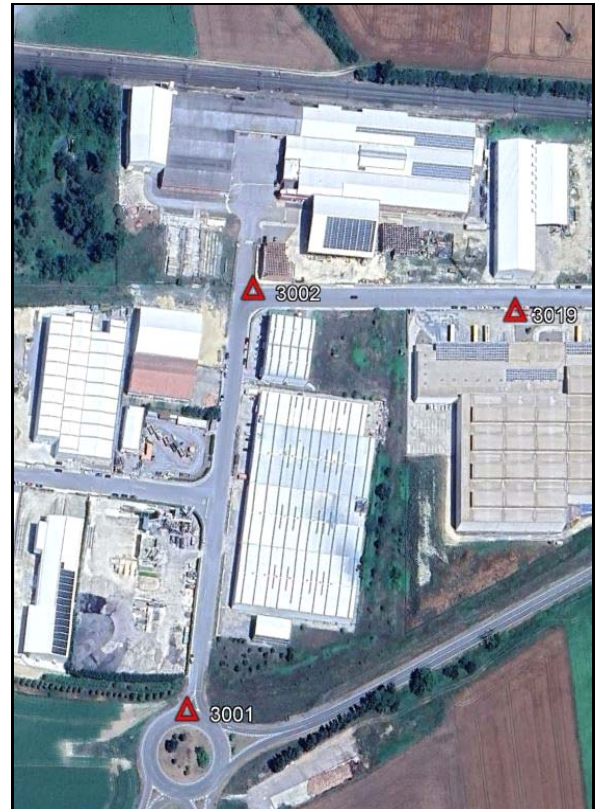
NÚCLEO: Alegría-Dulantzi
VÉRTICE TOPOGRÁFICO V-3002

Clavo situado en plataforma de hormigón, esquina del camino Henaio, a unos 30metros de la entrada a naves de servicio agrícolas.

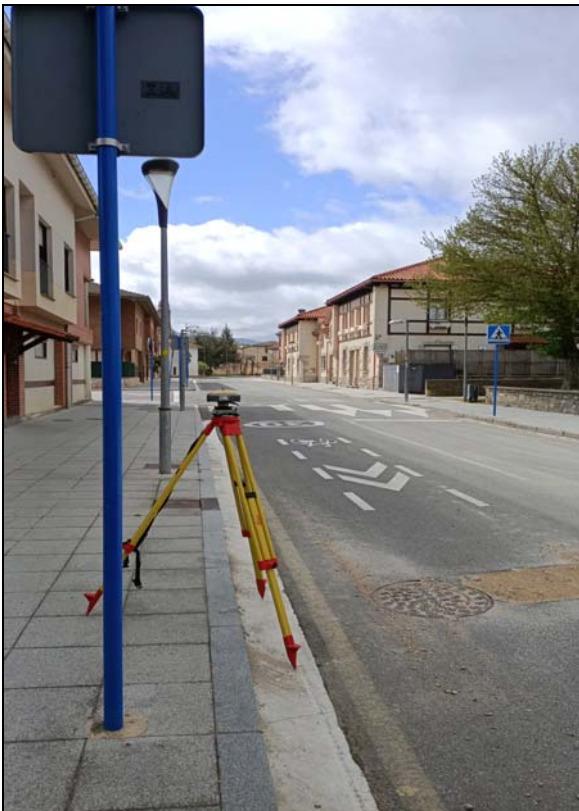
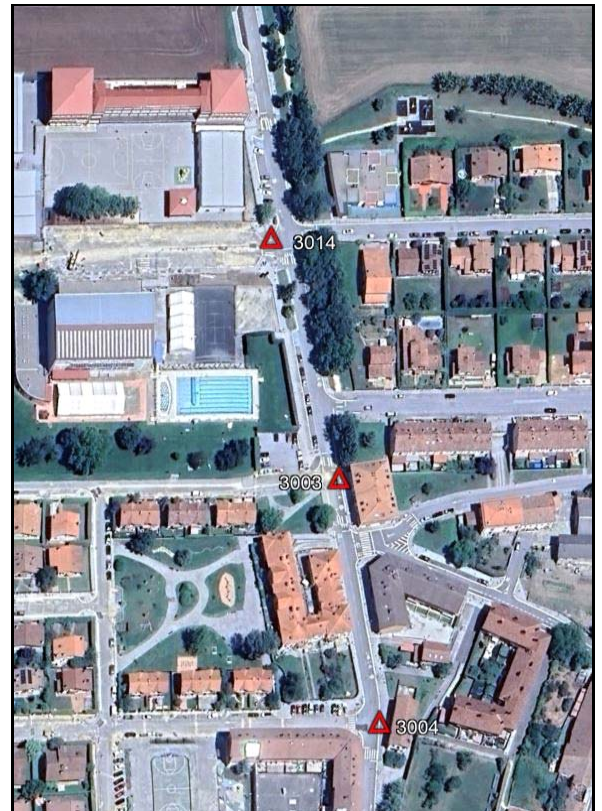
NÚCLEO: Alegría-Dulantzi
VÉRTICE TOPOGRÁFICO V-3003

Clavo situado en bordillo de la calle Nuestra Señora de Aiala, frente a la Calle Arriaga Bidea.

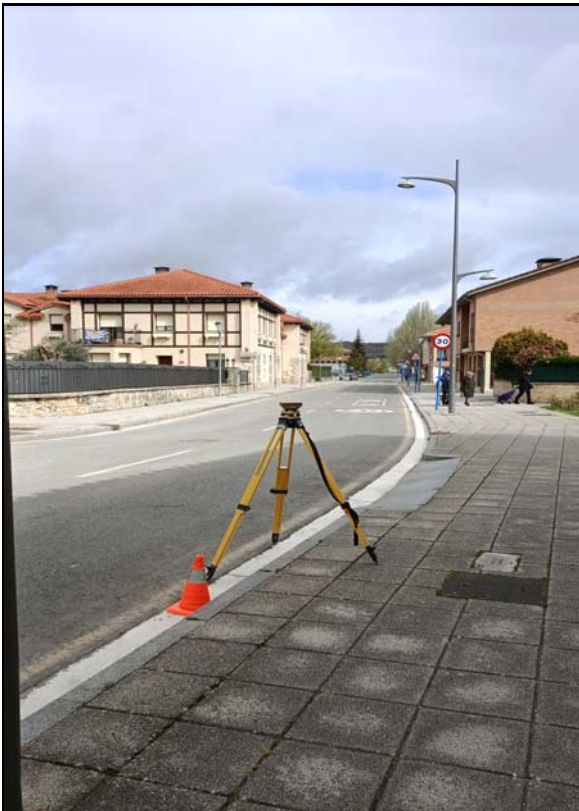
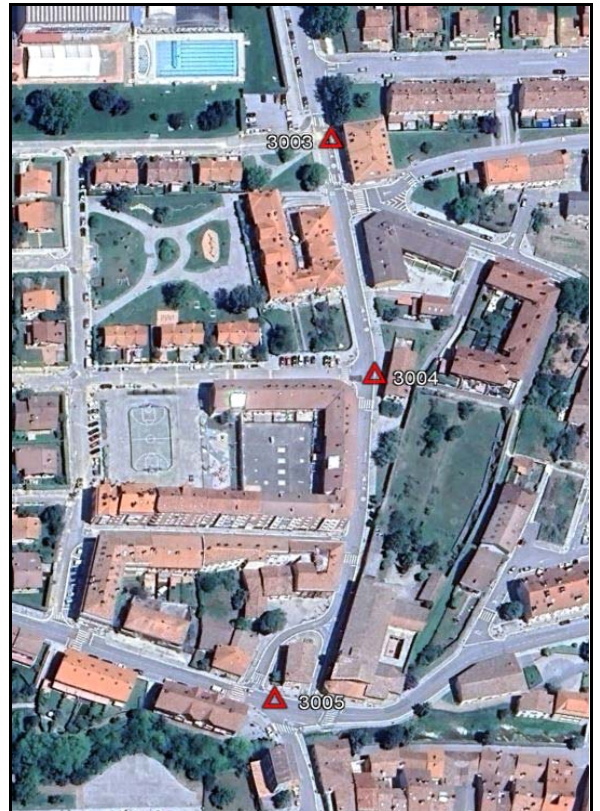
NÚCLEO: Alegría-Dulantzi
VÉRTICE TOPOGRÁFICO V-3004

Clavo situado en bordillo de la calle Nuestra Señora de Aiala, frente a la Calle Uriarte Bidea.

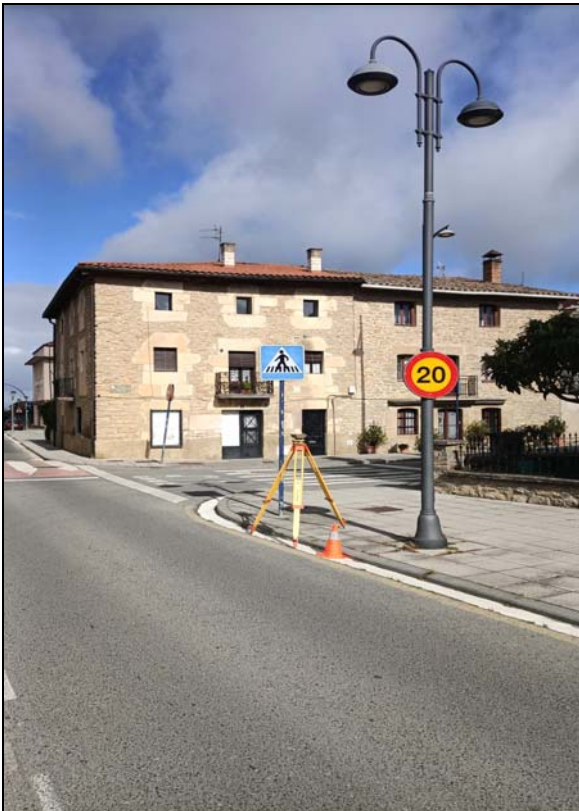
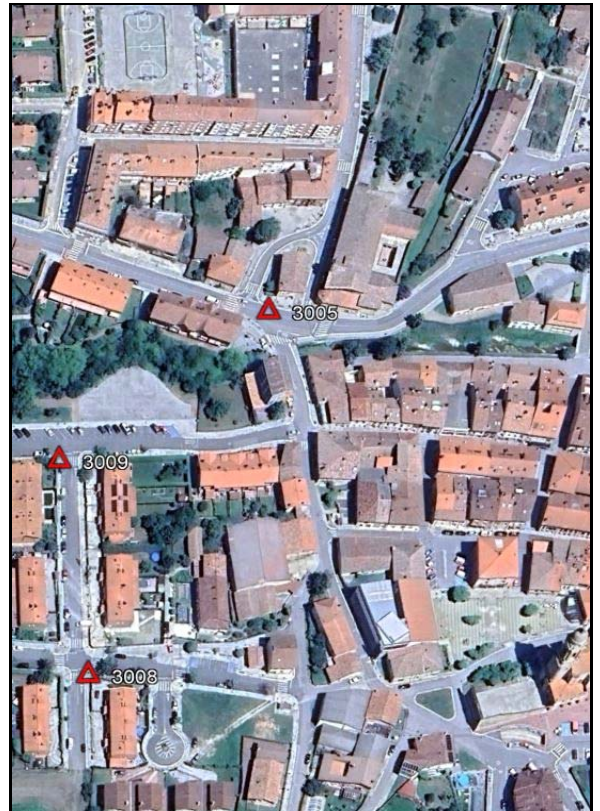
NÚCLEO: Alegría-Dulantzi
VÉRTICE TOPOGRÁFICO V-3005

Clavo situado en la calle Gasteiz, frente a cruce con la calle Euskal Herria.

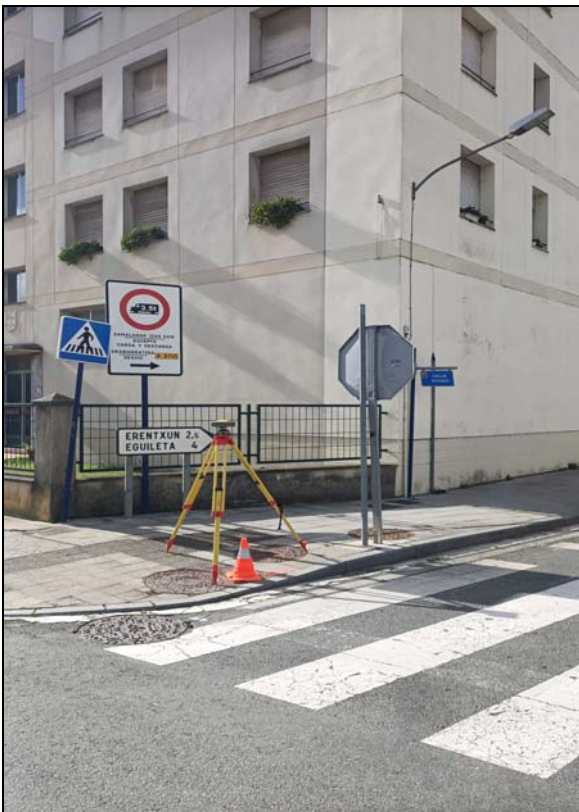
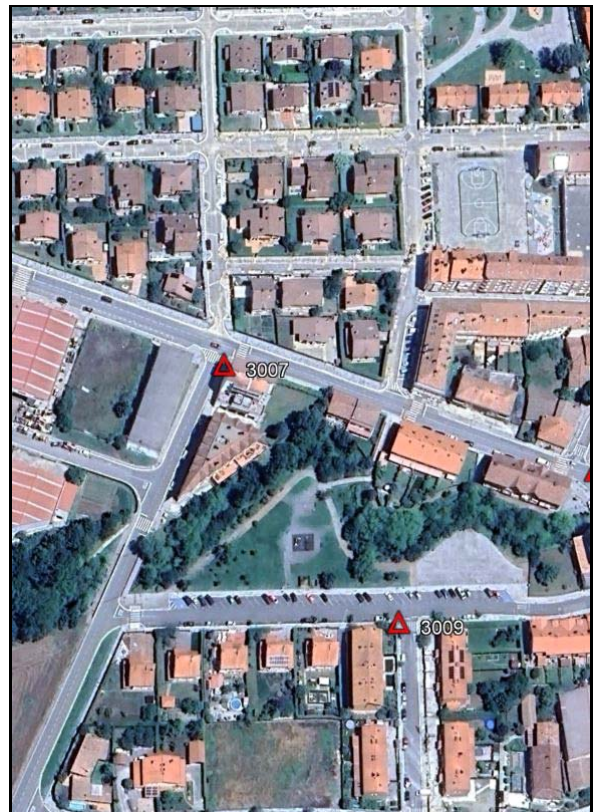
NÚCLEO: Alegría-Dulantzi
VÉRTICE TOPOGRÁFICO V-3007

Clavo situado en la calle Gasteiz, esquina con la calle Atxako, frente a la calle Erentzun Bidea.

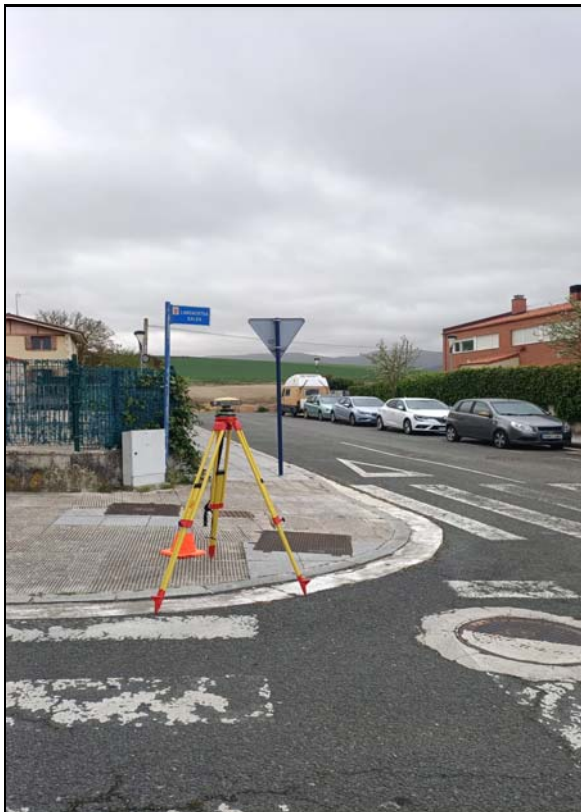
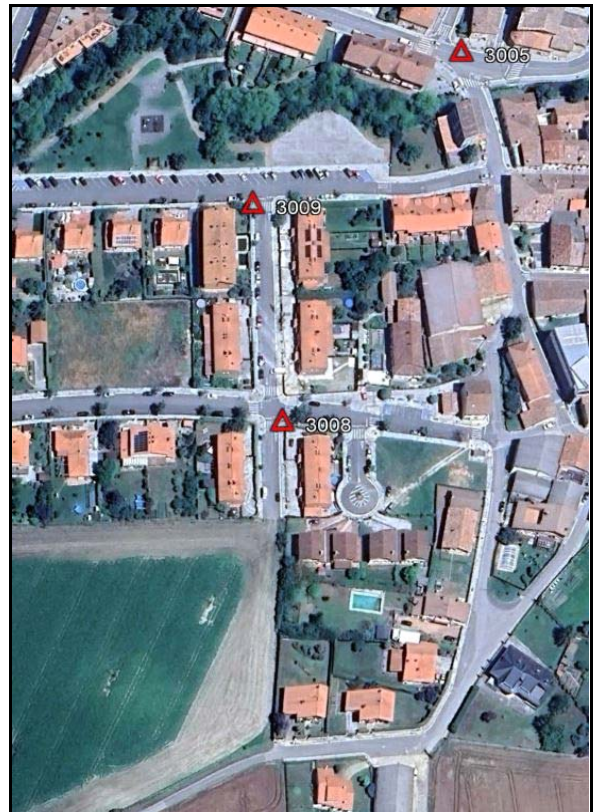
NÚCLEO: Alegría-Dulantzi
VÉRTICE TOPOGRÁFICO V-3008

Clavo situado en el bordillo de la esquina de la calle Landaostea, con la calle Añua Bidea.

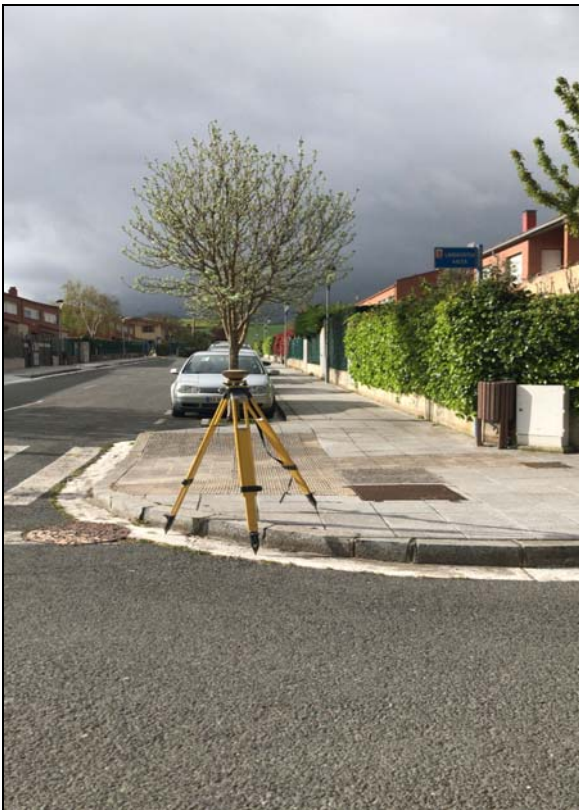
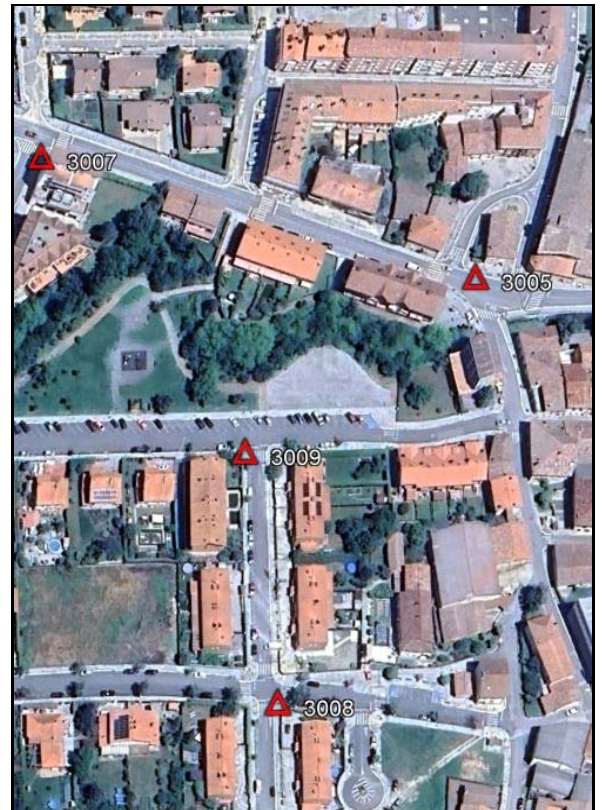
NÚCLEO: Alegría-Dulantzi
VÉRTICE TOPOGRÁFICO V-3009

Clavo situado en el bordillo de la esquina de la calle Landaostea, con la calle Torrondoa Bidea.

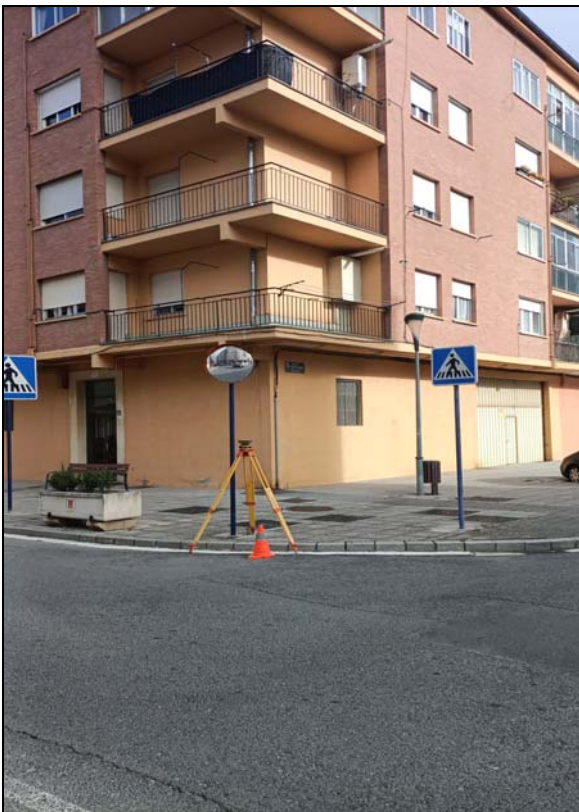
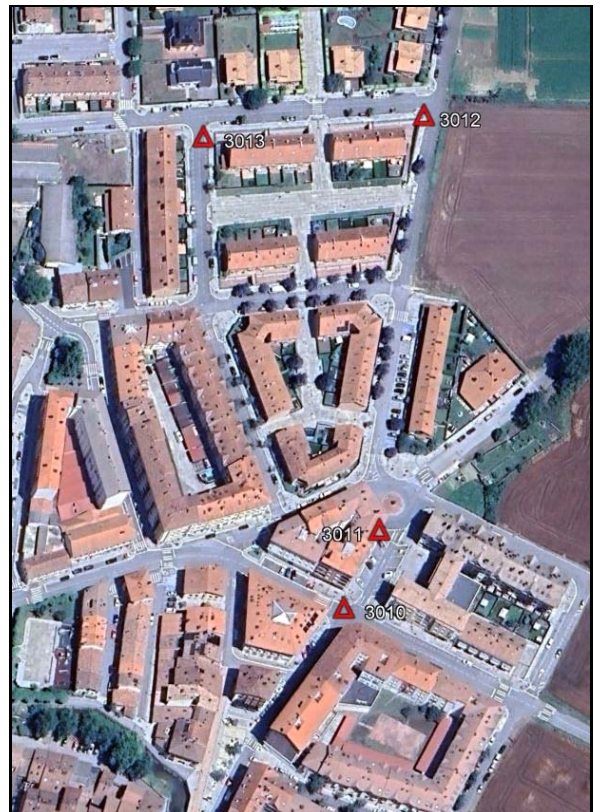
NÚCLEO: Alegría-Dulantzi
VÉRTICE TOPOGRÁFICO V-3010

Clavo situado en bordillo de la esquina de la calle Ortubitarte, con la calle Gaztelubide.

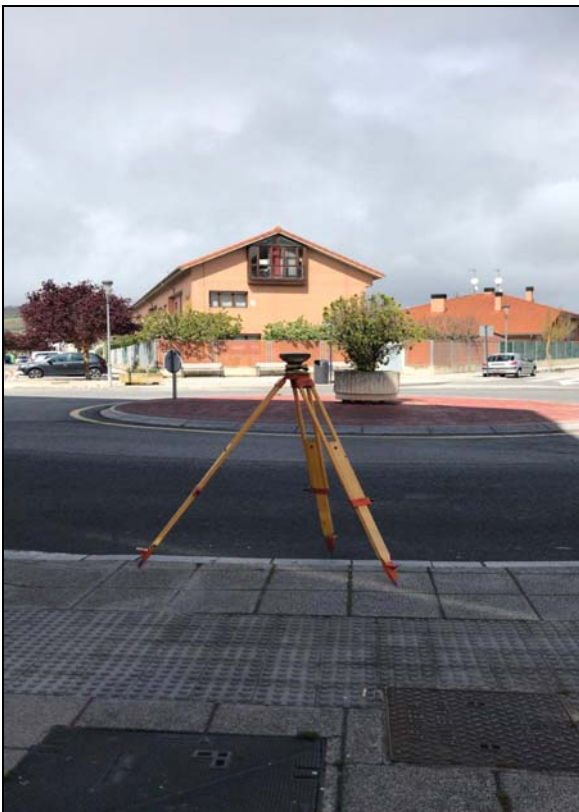
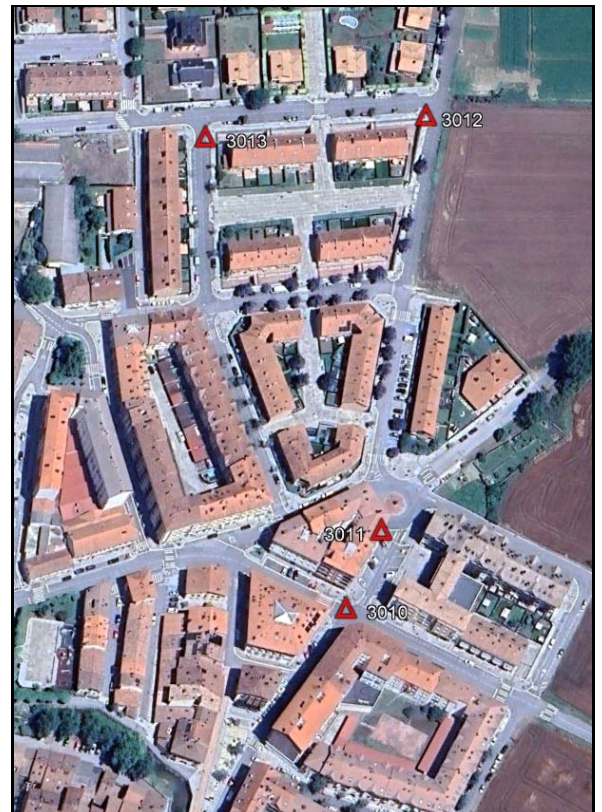
NÚCLEO: Alegría-Dulantzi
VÉRTICE TOPOGRÁFICO V-3011

Clavo situado en bordillo de acera de la calle Gaztelubide, frente a rotonda de cruce de las calles Larrara, Henaio Bidea y Katxiturri Bidea.

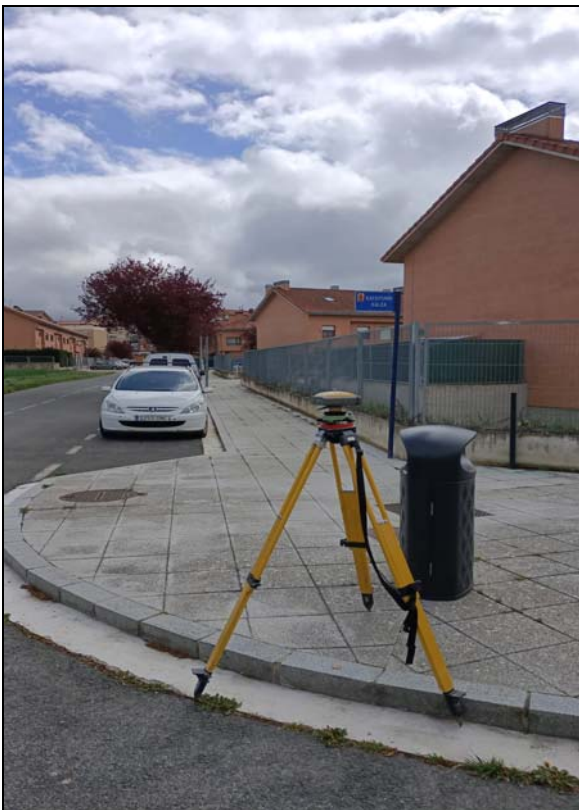
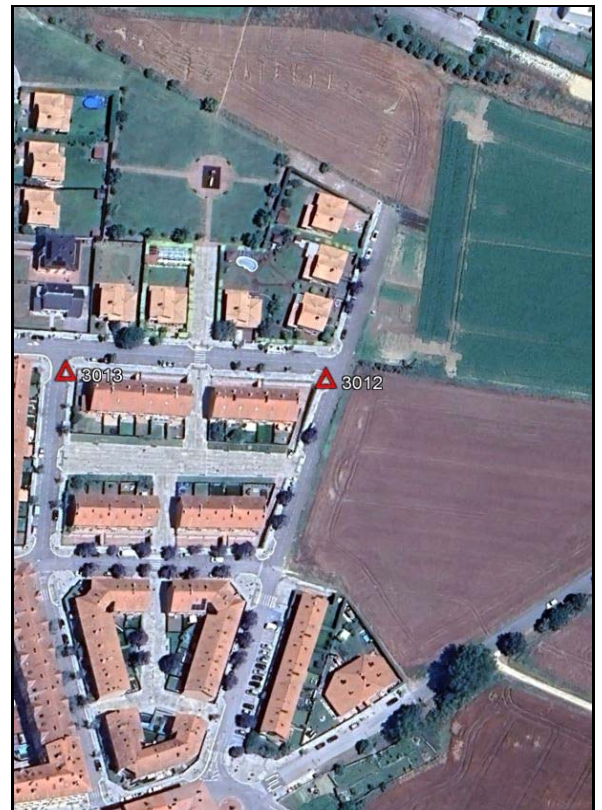
NÚCLEO: Alegría-Dulantzi
VÉRTICE TOPOGRÁFICO V-3012

Clavo situado en bordillo de acerado de la calle Katxiturri esquina con la calle Urbegi.

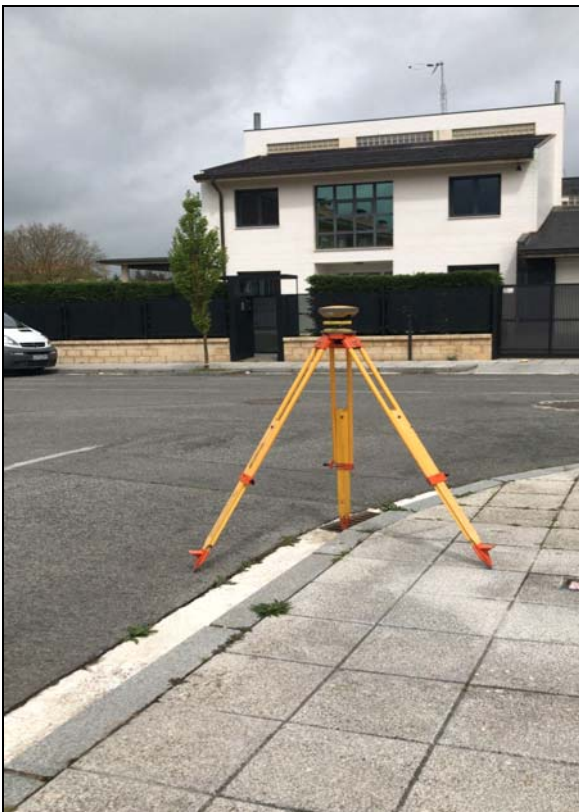
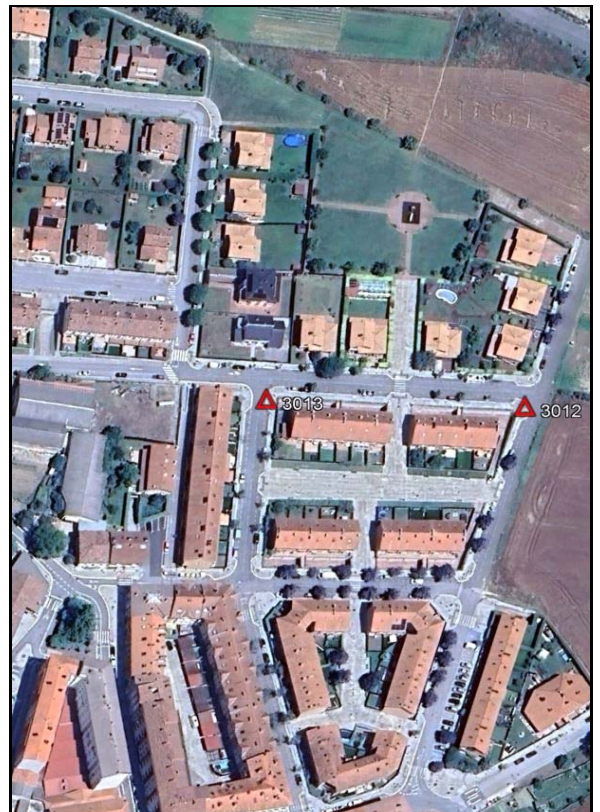
NÚCLEO: Alegría-Dulantzi
VÉRTICE TOPOGRÁFICO V-3013

Clavo situado en bordillo de la calle Urbegi, esquina con la calle Arrieta.

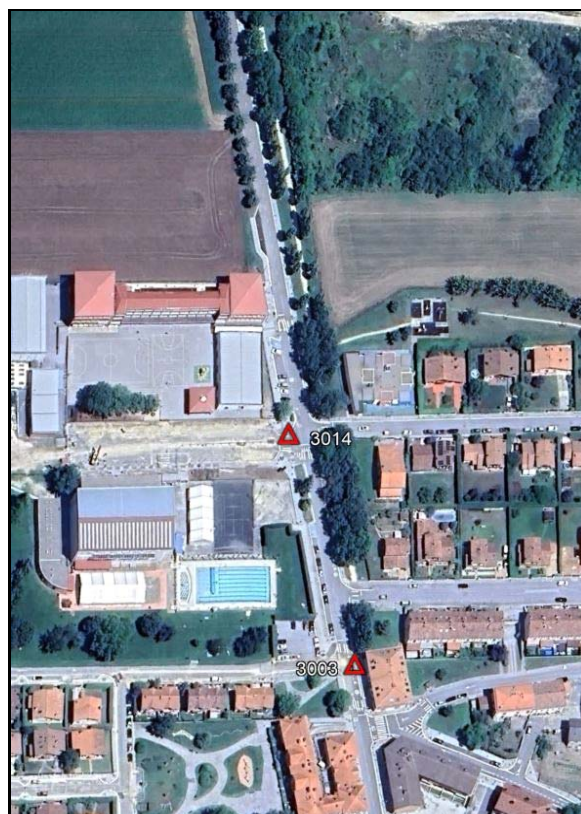
NÚCLEO: Alegría-Dulantzi
VÉRTICE TOPOGRÁFICO V-3014

Clavo situado en la calle Nuestra Señora de Aiala, esquina con el C.E.P. Dulantzi, frente a la calle Gurutziturri.

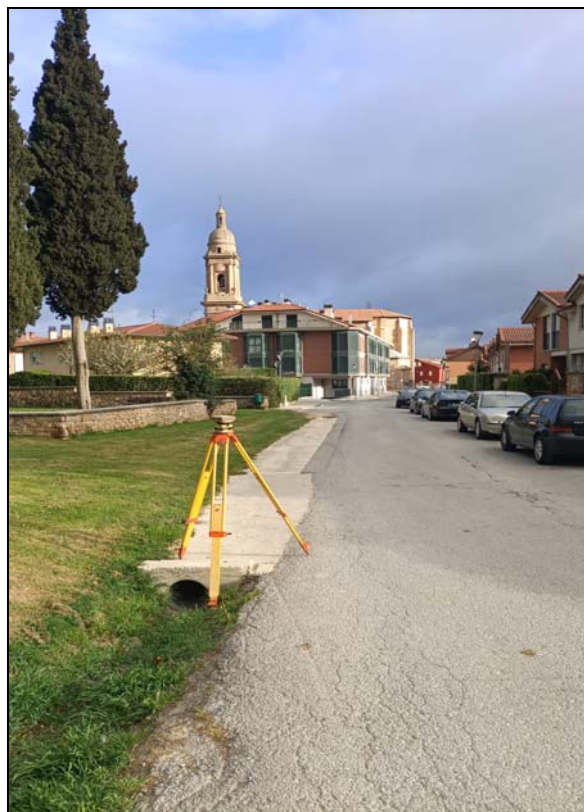
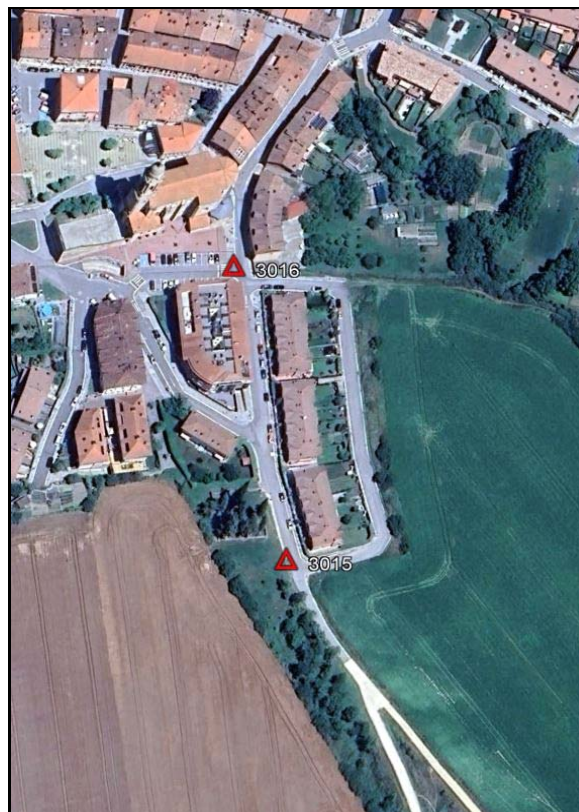
NÚCLEO: Alegría-Dulantzi
VÉRTICE TOPOGRÁFICO V-3015

Clavo situado en obra de fabrica del final de la calle Uribe, y al comienzo del camino Alegría-Erentzun bidea.

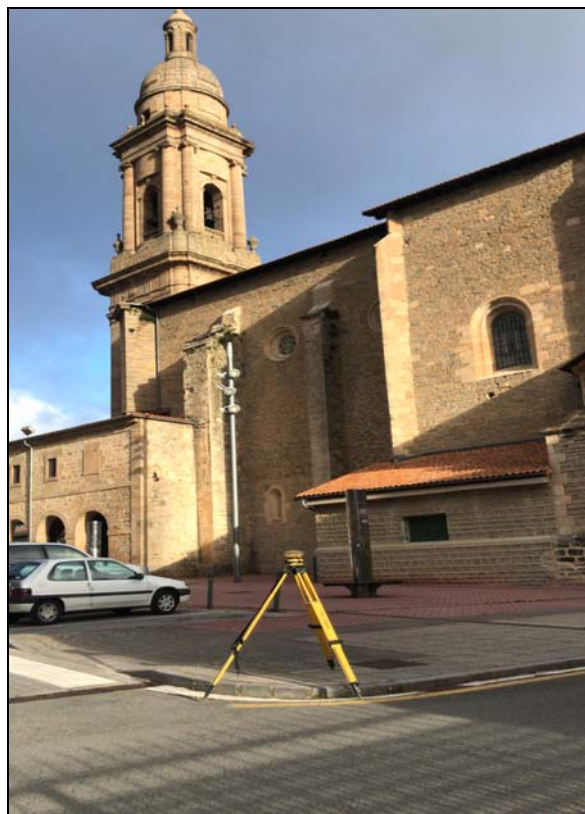
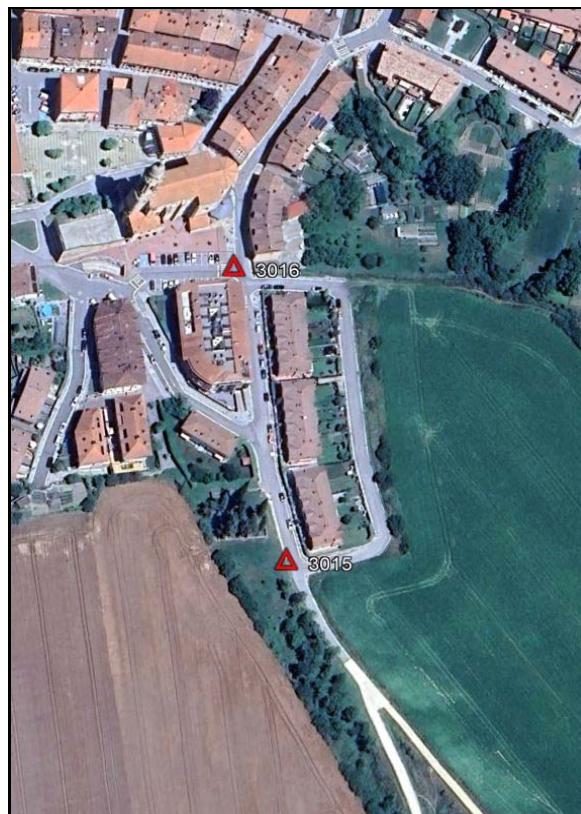
NÚCLEO: Alegría-Dulantzi
VÉRTICE TOPOGRÁFICO V-3016

Clavo situado en el bordillo de la acera de la esquina de la calle Arrabal, con la calle Uribe.

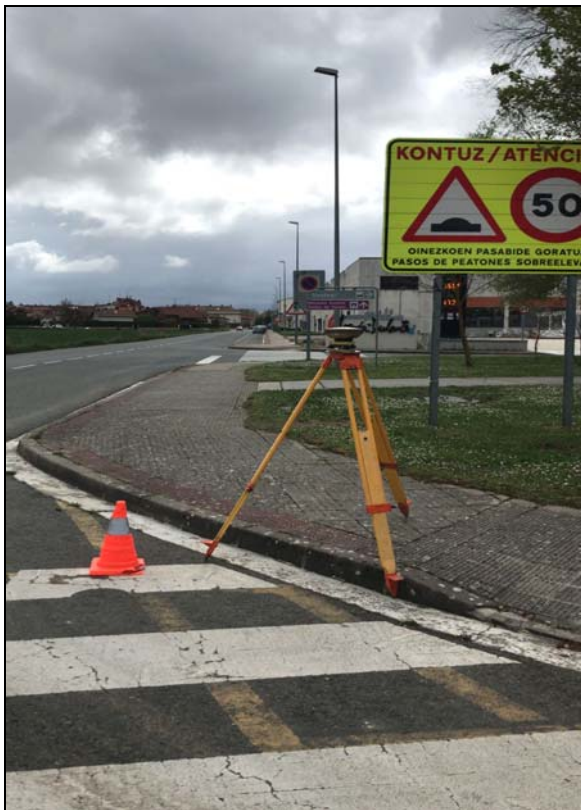
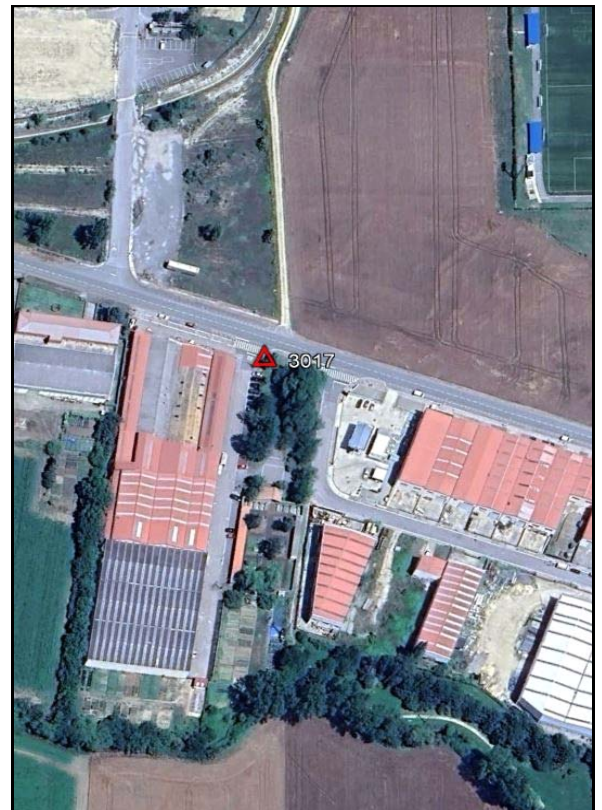
NÚCLEO: Alegría-Dulantzi
VÉRTICE TOPOGRÁFICO V-3017

Clavo situado en bordillo de la esquina de la calle Gasteiz, con la calle Usategi.

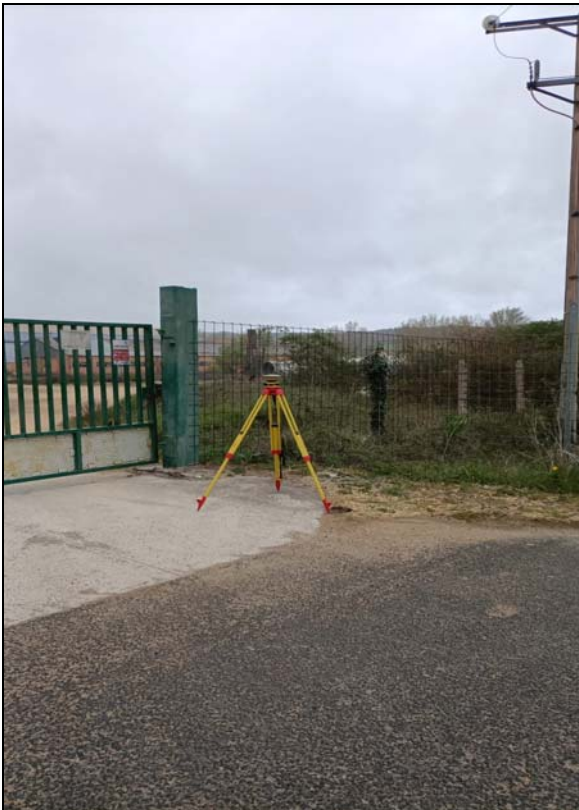
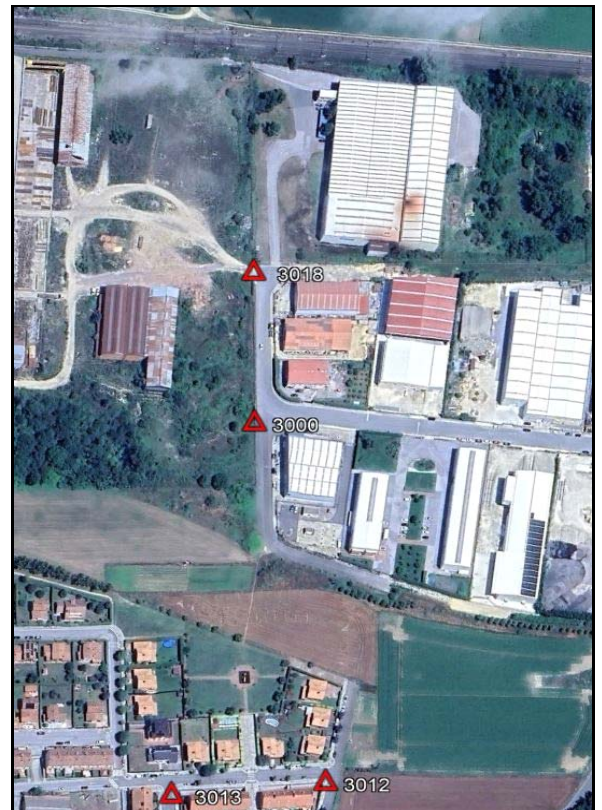
NÚCLEO: Alegría-Dulantzi
VÉRTICE TOPOGRÁFICO V-3018

Clavo situado al noroeste del polígono industrial de Alegría, en plataforma de hormigón de entrada a parcela, de la calle Manisitu, cruce con la calle Nuestra señora de Aiala.

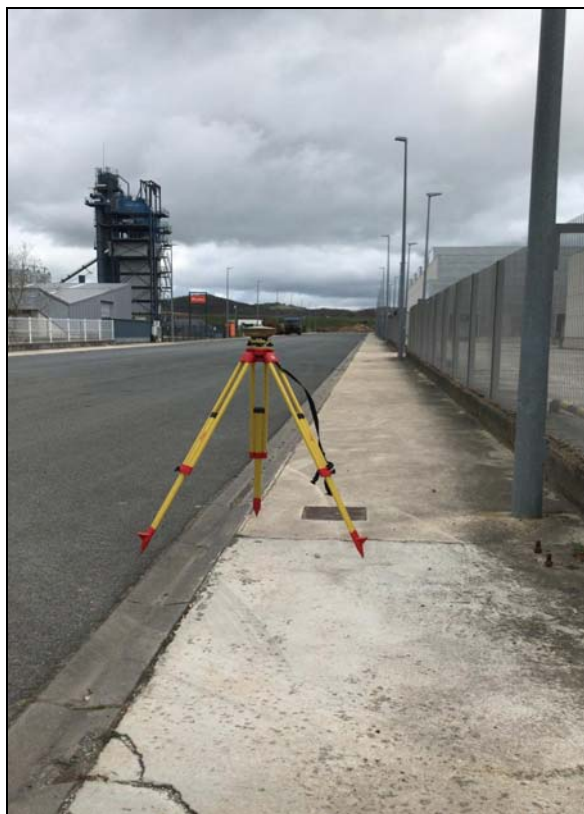
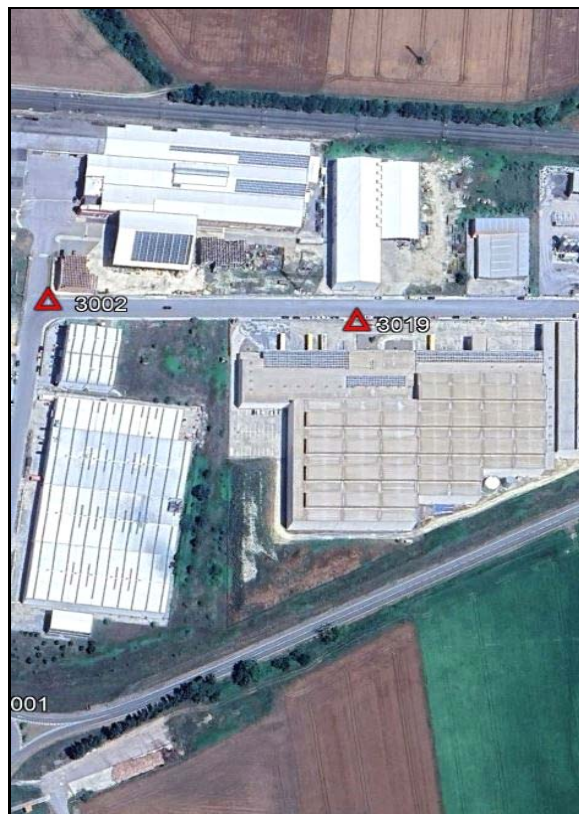
NÚCLEO: Alegría-Dulantzi
VÉRTICE TOPOGRÁFICO V-3019

Clavo situado en bordillo de la acera de la calle más al noreste del polígono de Alegría, entre la A-3140, y las vías del fcc.

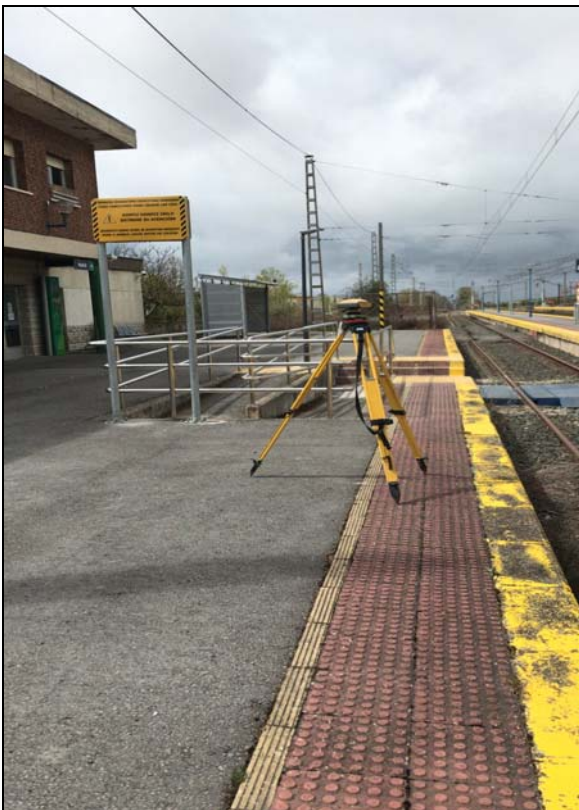
NÚCLEO: Alegría-Dulantzi
VÉRTICE TOPOGRÁFICO V-3020

Clavo situado en la acera de la estación de fcc, junto andén, frente a la puerta de entrada.

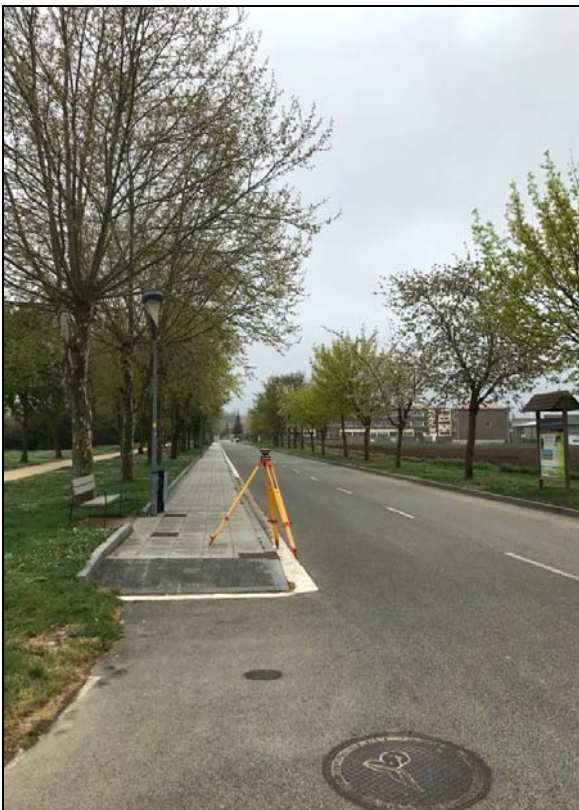
NÚCLEO: Alegría-Dulantzi
VÉRTICE TOPOGRÁFICO V-3021

Clavo situado en bordillo de acerado del final de la calle Nuestra Señora de Aiala, a unos 160m antes de la estación de fcc.

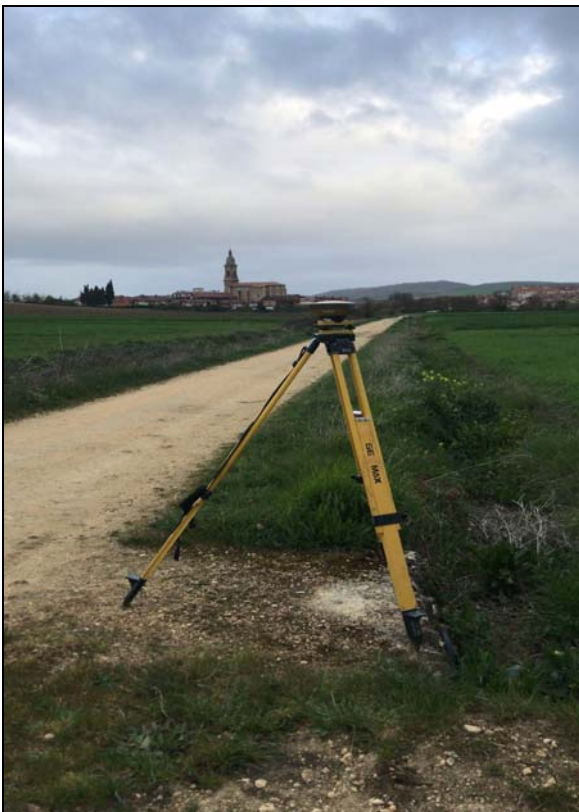
NÚCLEO: Alegría-Dulantzi
VÉRTICE TOPOGRÁFICO V-3022

Clavo situado en obra de fabrica al final de camino Uribe.Situado al Sureste de Alegría-Dulantzi, a unos 50m de la A-3110.

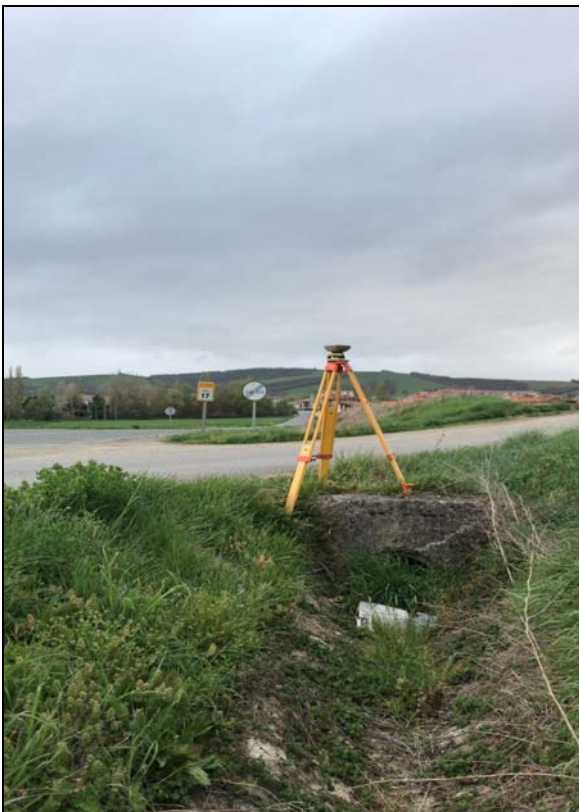
NÚCLEO: Alegría-Dulantzi
VÉRTICE TOPOGRÁFICO V-3024

Clavo situado en obra de fabrica situada en el margen derecho sentido Alegría-Dulantzi de la A-3112, cruce con calle Egileta Bidea.

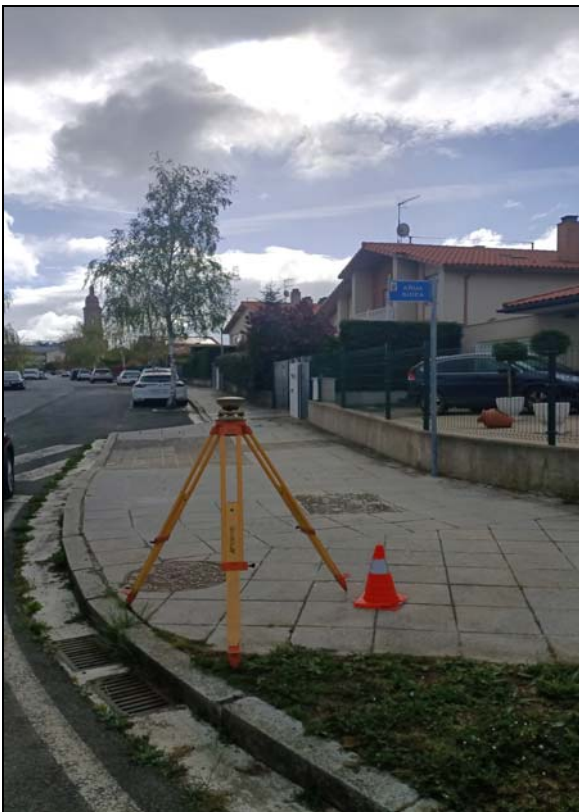
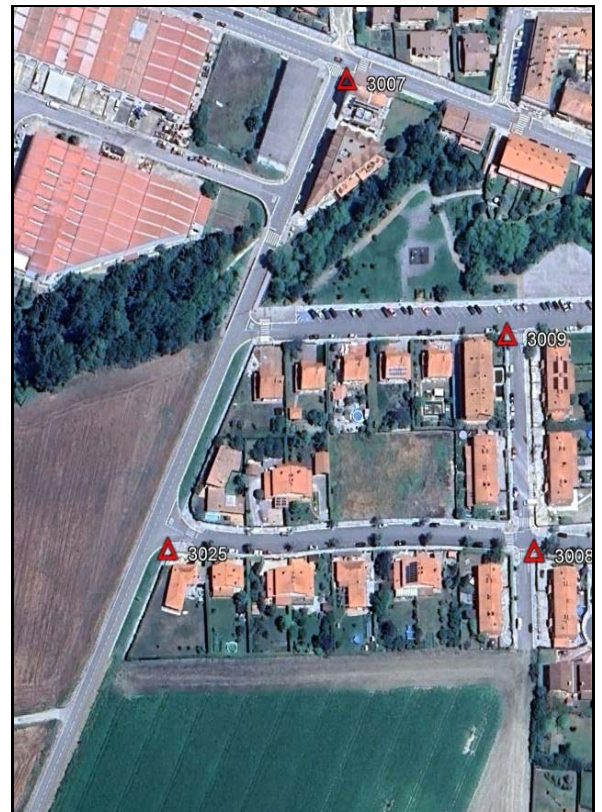
NÚCLEO: Alegría-Dulantzi
VÉRTICE TOPOGRÁFICO V-3025

Clavo situado en acerado de la calle Añua Bidea, esquina con la calle Atxako.
