**NÚCLEO:** Arrizala  
**VÉRTICE TOPOGRÁFICO** V-1001

**MUNICIPIO:** Agurain/Salvatierra  
**HUSO:** 30

### SISTEMA GEODÉSICO ETRS89

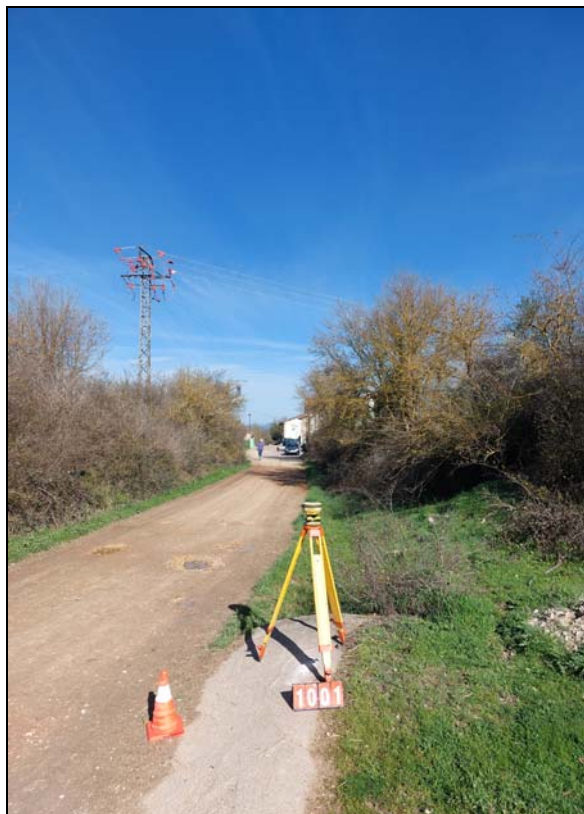
### FOTOGRAFIA DE SITUACIÓN

Clavo situado en loseta de hormigón de obra de fábrica, junto a camino de la c/ Mendi del pueblo de Arrizala, en el margen derecho del camino sentido Arrizala frente a verja propiedad privada.

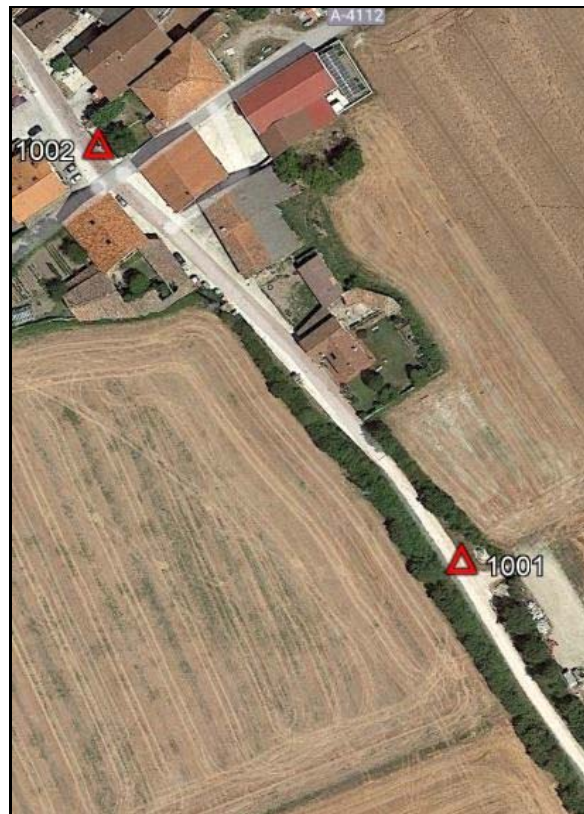
### CROQUIS DE SITUACIÓN Y VISIBILIDAD

**Observaciones:** Orienta con:V-1002

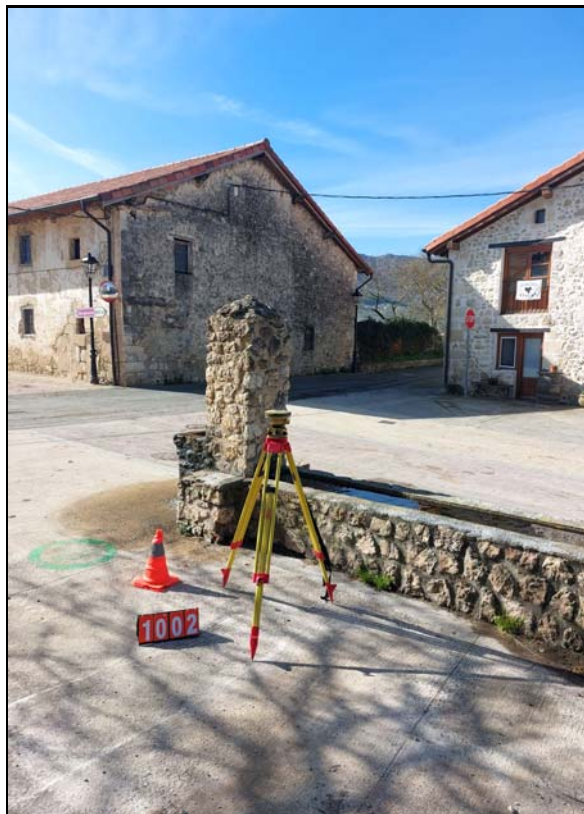
#### FOTOGRAFIA DE SITUACIÓN

Clavo situado en la calle Sorginetxe, junto a la fuente, cruce con la calle Mendi.

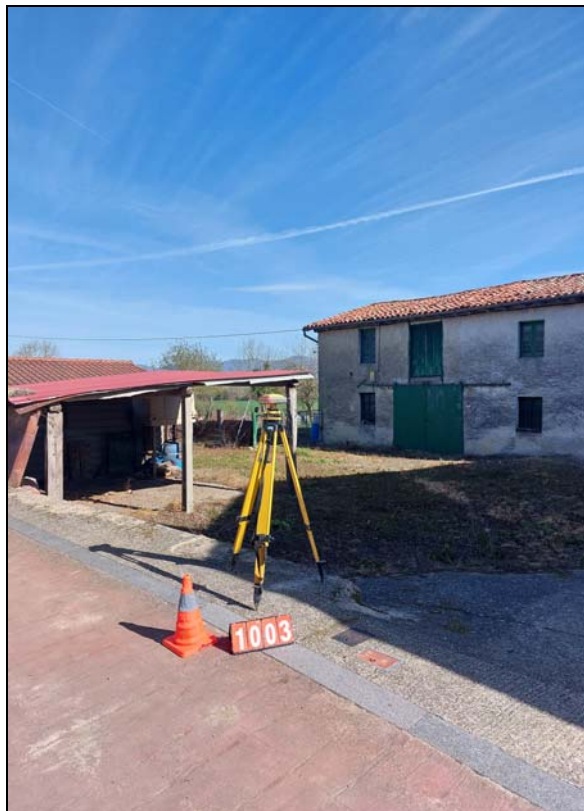
#### FOTOGRAFIA DE SITUACIÓN

Clavo situado en rampa de hormigón (en murete junto a la rampa) de la calle Sorginetxe, frente a la fuente del pueblo de agua no potable, en el margen derecho de la calle sentido Salvatierra.

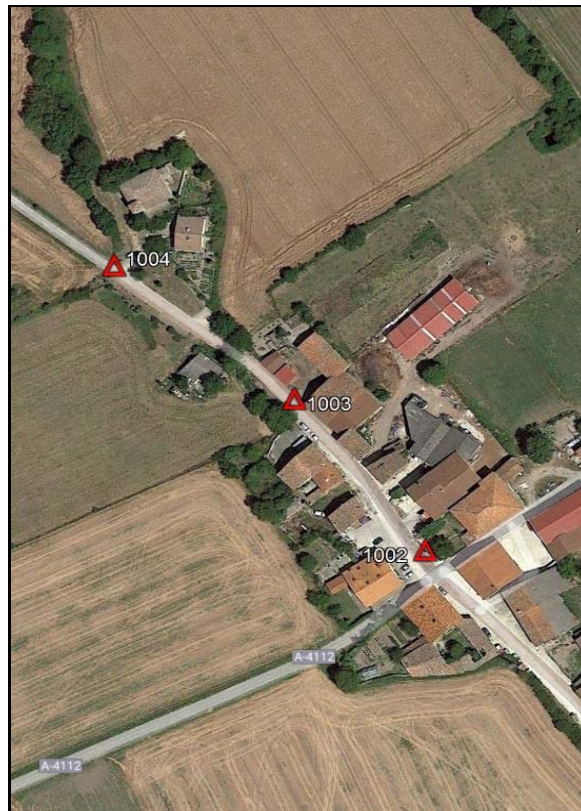
#### CROQUIS DE SITUACIÓN Y VISIBILIDAD

**Observaciones:** Orienta con: V-1002 y V-1004.

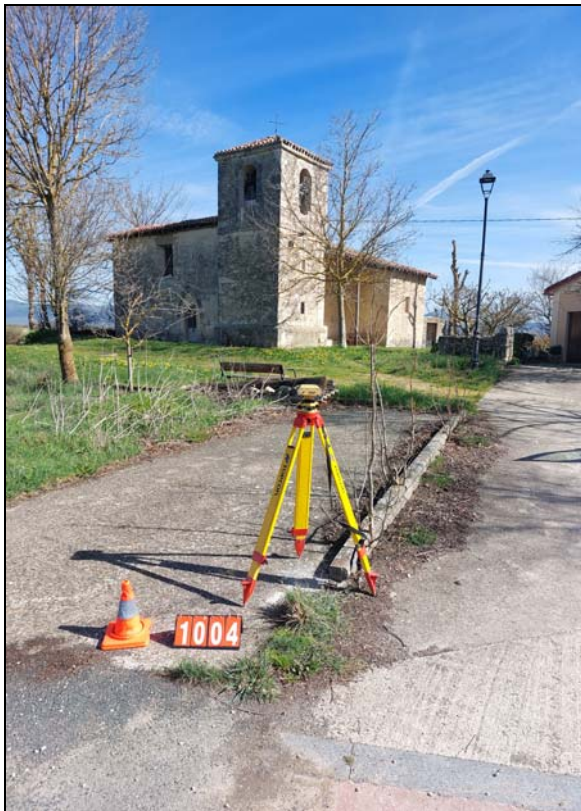
### FOTOGRAFIA DE SITUACIÓN

Clavo situado en losa de hormigón de la calle Sorginetxe, margen derecho sentido Salvatierra, frente a la iglesia de San Esteban.

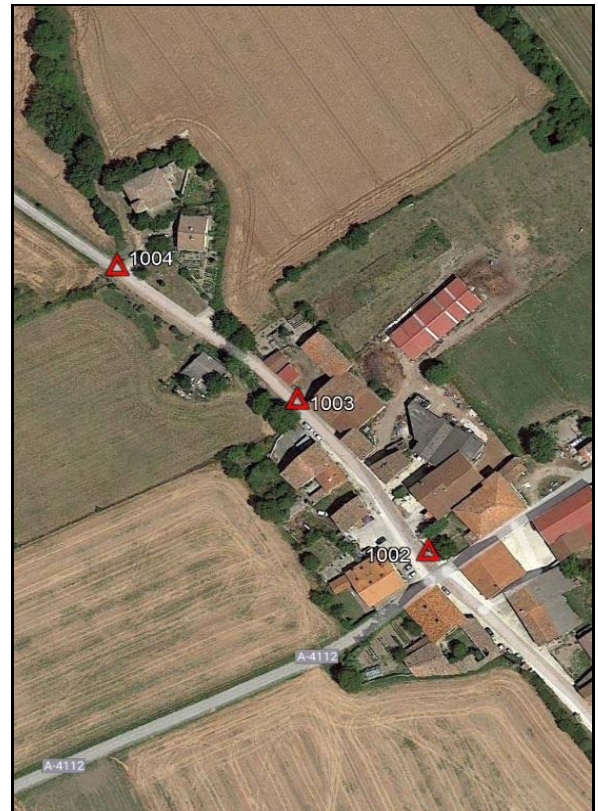
### CROQUIS DE SITUACIÓN Y VISIBILIDAD

**Observaciones:** Orienta con:V-1003
