# Brontzezko katilu edo pertza

## Cuenco o caldero de bronce

### Objektua ■ Objeto

S. Martín de Alegría nekropolia  
Necrópolis de S. Martín de Alegría

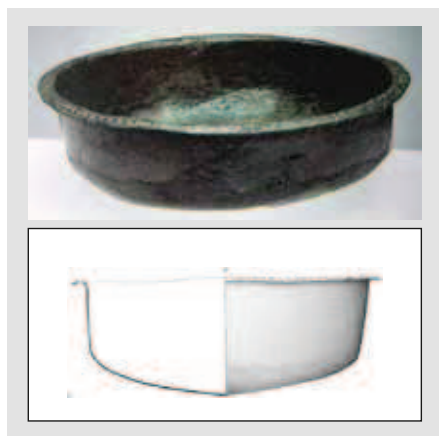
Aldaietako (Araba) aztarnategian aurkituriko antzeko pertzaren argazkia eta marrazkia  
Foto y dibujo de un caldero similar hallado en el yacimiento de Aldaieta (Álava)
