FITXA TEKNIKOA / FICHA TÉCNICA

San Martin kapa eskaleari zatitzen

San Martín partiendo la capa a un mendigo

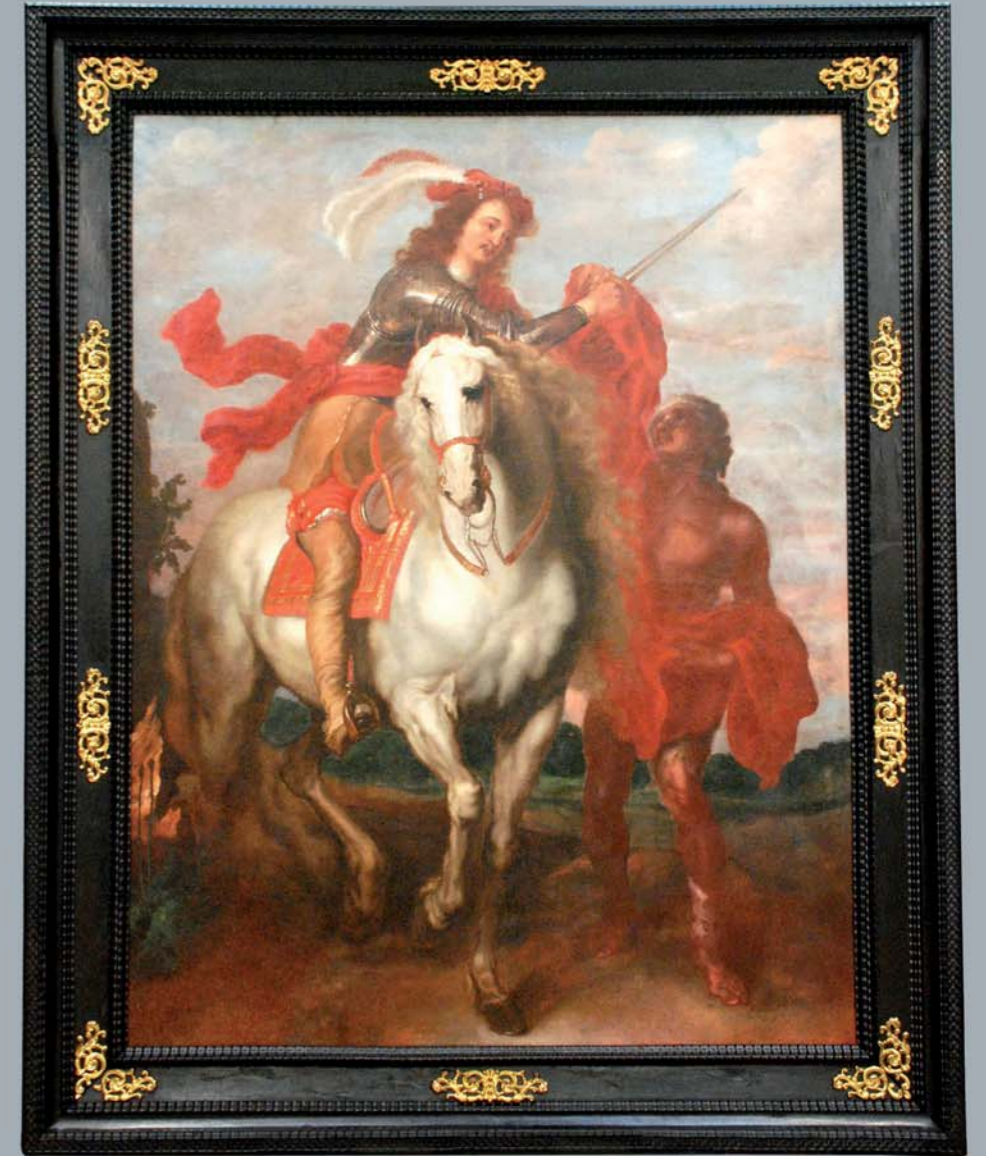
XVII mendeko pintura da, estilo barrokoko eta Van Dycken taldeari egotzia. Artelan hau oihal gaineko olioa da eta 287 x 232 cm ditu.

2006an Zaharberrikuntza Zerbitzuak koadro hau zaharberritzea erabaki zuen, erakusten zituen kalte larriak konpondu eta bere iraupena bermatzeko. Artelana oso kontserbazio-egoera txarrean zegoen. Nariadurarik larriaren batzuk azpimarratzen ditugu:

- Koadroak urte askotan gehiegizko hezetan maila izan du. Euskarriak mikroorganismoen erasoan jasan du, pixkanaka zuntzak suntsituz, eta sendotasuna eta elastikotasuna galduz.
