FITXA TEKNIKOA / FICHA TÉCNICA

- **Gaia / Tema:** Andra Mari.
- **Teknika:** Egur taila polikromatua.
Técnica: Escultura en madera tallada y policromada.
- **Garaia:** Gotikoa
Fecha: Gótica.
- **Neurriak / Medidas:** 96 x 48 x 22 cm.
- **Jatorria:** Agiñagako Sortzez Garbiaren eliza.
Procedencia: Iglesia de la Purísima Concepción de Aguiñiga.
- **Proiektua eta Ikuskapena:** Zaharberrikuntza Zerbitzua. Euskara, Kultura eta Kirol Saila.
Proyecto y supervisión: Servicio de Restauraciones. Departamento de Euskera, Cultura y Deportes.
- **Zaharberritze lanak:** Aldundia-Gotzaigoa Bitariko Batzordearen Hitzarmena.
Restaurado por: Convenio Comision Mixta Diputacion-Obispado.
- **Zaharberritzaileak / Restauradoras:**
Amaia Arrieta, Nagore Cámara.
- **Urtea / Año:** 2008

ONDAREAREN BERRESKURATZEA
RECUPERACIÓN DE PATRIMONIO

AGIÑAGAKO ANDRA MARI DE AGUIÑIGA

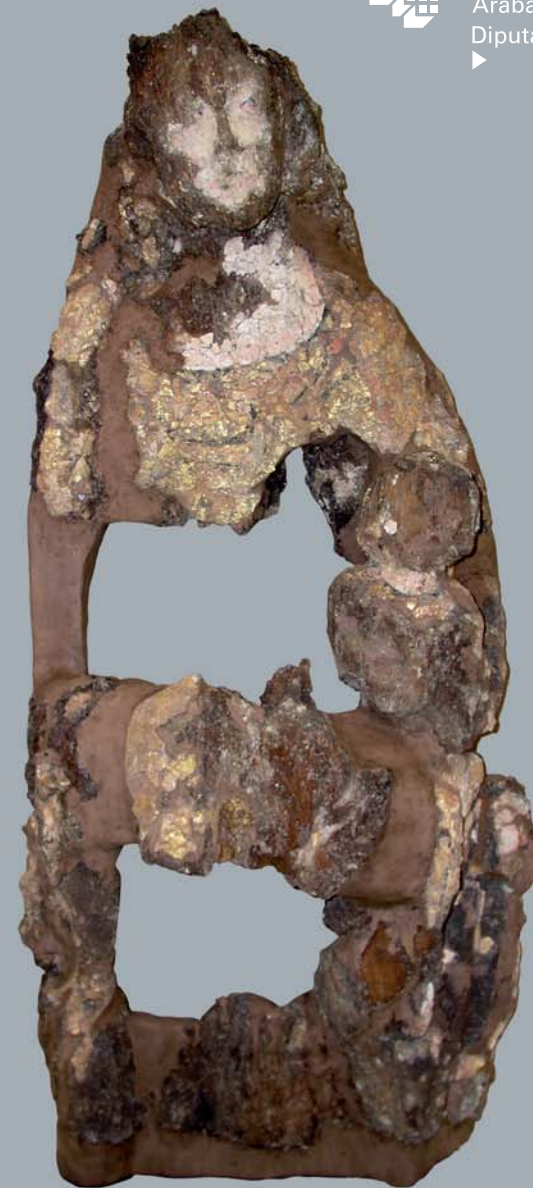
Lan hau 2008ko udan agertu zen lurperatuta, Agiñagako Sortzez Garbiaren parrokia elizako Santiago kaperan egiten ari zen esku-hartze arkeologikoan. (1. argazkia)

Haren kontserbazio egoera guztiz larria zen, 200 urte baino gehiago lurpean egonda irudiak zeukan bionarriadura eta usteldura maila altuaren ondorioz.

Su estado de conservación era de extrema gravedad debido al alto grado de biodeterioro y podredumbre que presentaba la imagen al llevar más de 200 años enterrada bajo tierra.

Foru Aldundiaren Zaharberrikuntza Zerbitzuko teknikariak uztailaren 15ean eta 16an joan ziren bertara, Andra Mariaren egurrezko euskarria sendotzeko, gainazala gasaz biltzeko eta lekuz aldatu aurretik aztarna urriak babesten saiatzeko. (2. argazkia)

Una vez trasladada la obra al Servicio de Restauraciones se le aplicó inmediatamente un tratamiento fungicida para prevenir el ataque biológico y se embolsó para ralentizar la pérdida de la elevada humedad, característica de cualquier material procedente de excavaciones. Se evitó en la medida de lo posible, que con el secado de la madera hinchada, la escultura se agrietara y encogiera alterando su volumen.
