FITXA TEKNIKOA / FICHA TÉCNICA

ONDAREAREN BERRESKURATZEA
RECUPERACIÓN DE PATRIMONIO

PUTZU ARTESIARREKO LAUZA
LOSA DEL POZO ARTESIANO

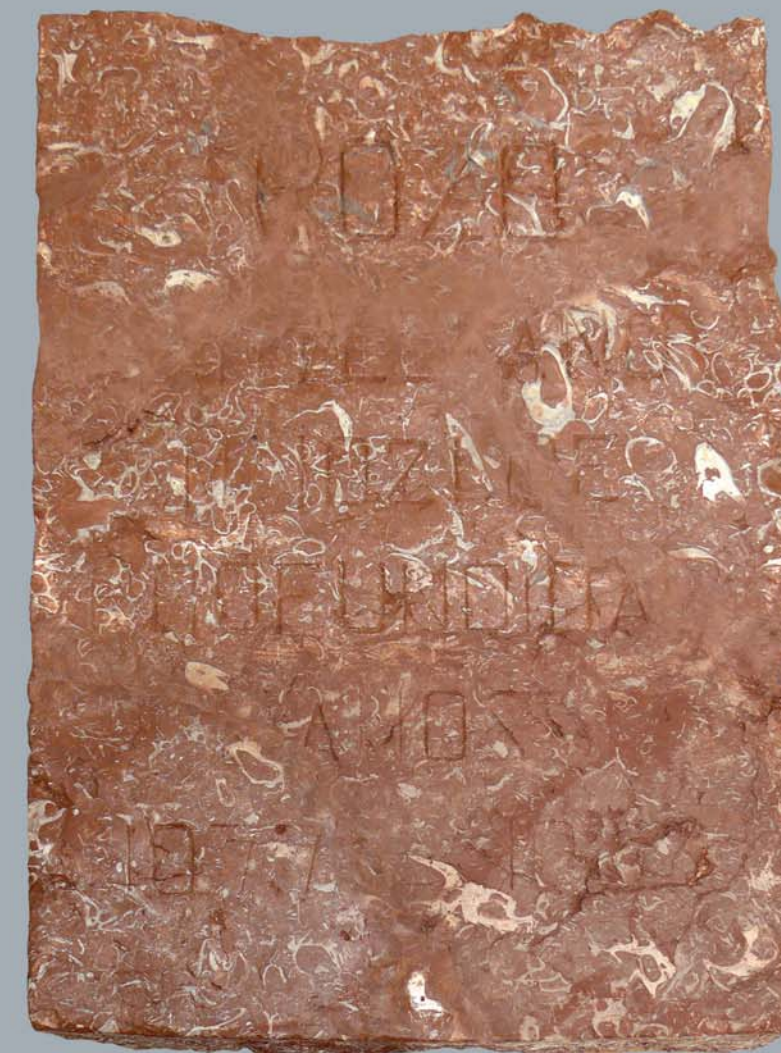
La losa se encontraba seccionada en dos fragmentos en los que se observan roturas anteriores ya intervenidas con adhesivos y cementos de diferentes naturalezas, además de otras de reciente factura unidas a pérdida de material pétreo.

La superficie pétreo tiene diversas degradaciones como: alteración cromática, concreciones, erosión, fisuración y pérdidas de soporte.
