# Sutan urreztatutako aldareko gurutzea

## Cruz de altar dorada al fuego

Aldareko gurutzea. Letoia eta urrea  
Cruz de altar. Latón y oro

Artxuako San Sebastián Elizako kanpokoak  
Exterior de la Iglesia de San Sebastián de Artxua

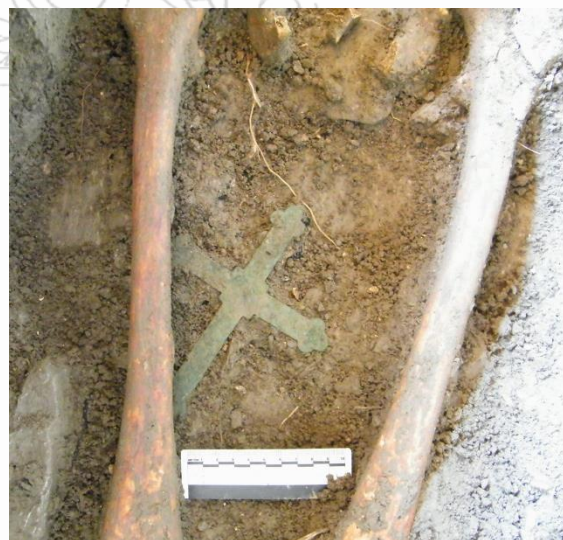
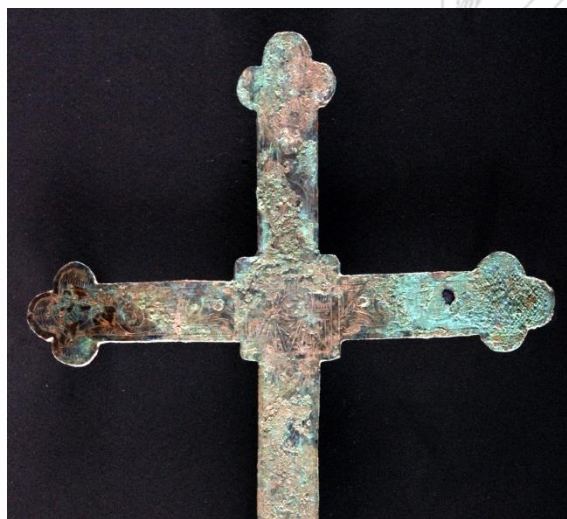
Kobrezko edo letoizko gurutzeak oso arruntak izan ziren Erdi Aroan; zilarrezkoak, berriz, ohiz kanpokoak. Balio material txikia izateak libratu zituen birgaldatzetik. Gurutze hau Artxuako Done Sebastian elizaren kanpoaldean lurperatutako kleriko baten ostilamenduaren (hilobiratze ostilamendua eta biziakoa) elementua izan daiteke, eta zaintza egoera txarrean zegoen. Gainazala kobreaken korrosio produktuek estaltzen zuten, eta horren ondorioz zaila zen apaingarriak ikustea.

Las cruces de cobre o latón fueron muy usuales durante la Edad Media, cuando las de plata eran excepcionales. Su escaso valor material las salvaron de la refundición. Esta cruz, como posible elemento de ajuar (funerario y en vida) de un clérigo enterrado en el exterior de la Iglesia de San Sebastián de Artxua, se encontraba en mal estado de conservación. La superficie estaba cubierta por los productos de corrosión del cobre, que dificultaban la observación de la decoración.

**Tratamendua:** Bisturiaren bidez garbitu zen, eta lan hori oso konplexua izan zen gainazala oso hauskorra zelako, korrosioaren ondorioz, batetik, eta urre geruzaren azpian tarte hutsak zeudelako, bestetik. Gune askotan, urre geruza galduta zegoen, eta beste batzuetan oso zaila izan zen berreskuratzea, erantsiago zegoelako estaltzen zuten kobreaken oxidoari, metalari berari baino.

**Tratamiento:** Se realizó una limpieza con bisturí que resultó muy compleja dada la fragilidad de la superficie debida a la corrosión y a las zonas huecas existentes debajo del dorado. En muchas áreas, la película de oro estaba perdida y en otras fue muy difícil de recuperar al estar más adherida al óxido de cobre que la recubría que al propio metal.

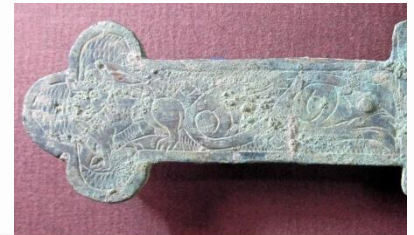
**Azterketek erakutsi zuten gurutzea molde gainean iragazita fabrikatu zela, % 81 kobrea eta oso zinka eta eztainu kantitate txikiko aleazioan. Estalduraren laginaren azterketan estalduraren osagaiak ere identifikatu dira: urrea (% 79), zilarra (% 1) eta merkurioa (% 19).**

Los análisis mostraron que la cruz fue fabricada por colado sobre molde, en una aleación con un 81% de cobre y muy baja cantidad de zinc y estaño. El estudio de la muestra correspondiente al recubrimiento identifica también sus componentes: oro 79%, plata 1% y mercurio 19%.
