Tratamendua:

Tratamiento:

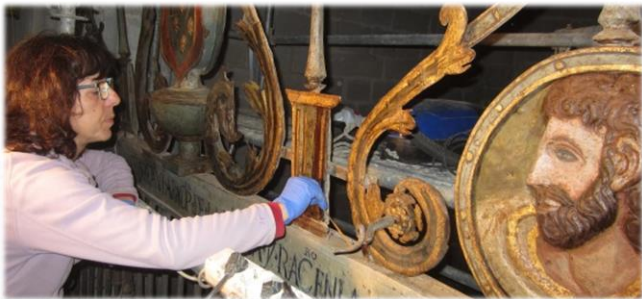
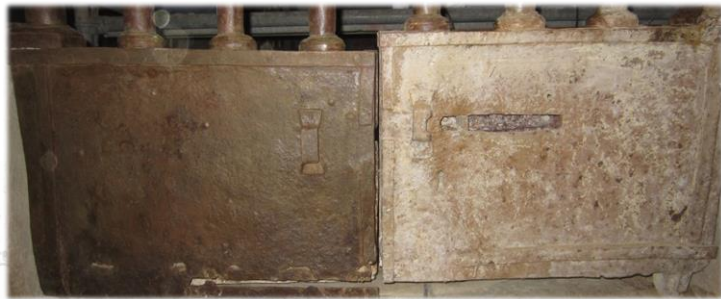
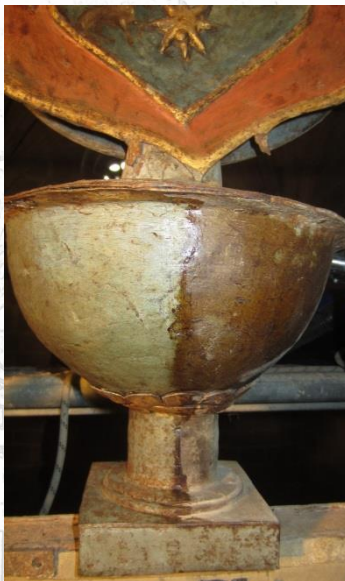
1 laginean, olio lehortzailearen (1) gainean, gris kolore gorabeheratsuko lehen polikromia bat (2) ageri da, eta ondoren urdin koloreko (3) geruza bat, berun-zuriz, karbono-beltzez eta anilez osatua. Haien gainean, birpintura berriak. Lanetan zehar, geruza urdina ikusgai uztea erabaki da.

En la **muestra 1** aparece una primera policromía de color gris irregular (2) sobre una preparación de aceite secante (1). A continuación se observa una capa de color azul (3) compuesta por albayalde, negro carbón e índigo. Sobre ellas, los repintes modernos. Durante los trabajos, se decide dejar a la vista la capa azul.

- Bildu zaion zikinkeria guztia kendu zaio: hautsa, amaraunak, pintura, igeltsua, zementoa...
- Polikromia aztertu da, azaleko pintura geruzak kendu zaizkio, bai eta apaingarrien zehetasunak ezkutatzen zituzten berniz oxidatuak ere.
- Zona higituak onbideratu eta egonkortu egin dira.
- Azala babestu.
- Frisoan bete egin dira hutsuneak, idazkunak errazago irakurtzea izan dadin.
- Sendotu egin da metalezko egitura: galdutako finkagailuak ordeztu, askatutako edo hondatutako piezak lotu, loka zegoen ate orria jaso.

- Limpieza de la suciedad acumulada: polvo, telarañas, pintura, yeso, cemento...
- Estudio de las policromías existentes y eliminación de repintes modernos y barnices oxidados que ocultaban los detalles de la decoración.
- Saneado y estabilización de las zonas corroídas.
- Protección de la superficie.
- Reintegración de lagunas en la zona del friso para facilitar la lectura de las inscripciones.
- Refuerzo de la estructura metálica: reposición de elementos de anclaje perdidos, sujeción de piezas sueltas o deformadas, levantamiento de la hoja de la puerta descolgada.
