Bizente Goikoetxearen eskultura

Eskultura de Bizente Goikoetxea

Oroimenezko eskultura
Eskultura conmemorativa

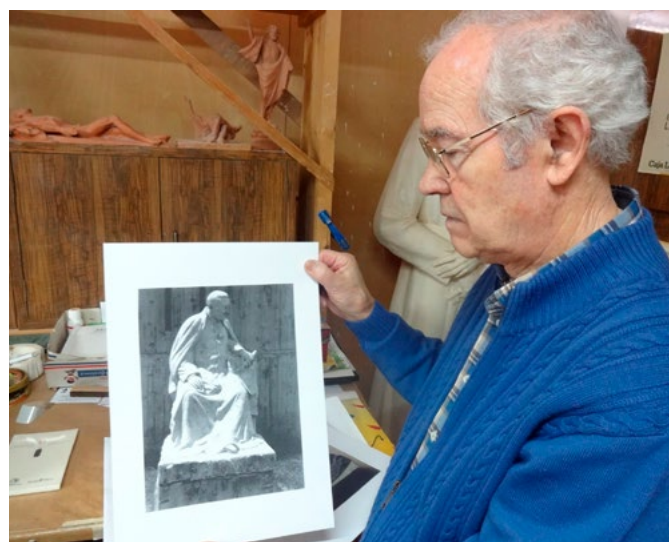
Lorenzo Askasibar, eskulturaren argazki bat ikusten.
Lorenzo Askasibar, observando una fotografía de la escultura.

2015ean, eraso zentzugabe baten ondoren, aurpegia margotu eta sudurra hautsi zioten, eta 2016an leheneratu egin zen. Lorenzo Askasibar eskulturaren egileak sudurra berregin zuen.

Tras un ataque vandálico en 2015, en el que se le pintó la cara y se le rompió la nariz, en 2016 se restauró. El autor de la escultura, Lorenzo Askasibar, rehízo la nariz.
