Kalbarioa. Zumarreko Andra Mariaren basiliza. Quintanilla Gaubea Calvario. Ermita de Nuestra Señora del Olmo. Quintanilla de Valdegovía

Kalbarioko taula
Tabla del Calvario

XVII. mendea
Siglo XVII

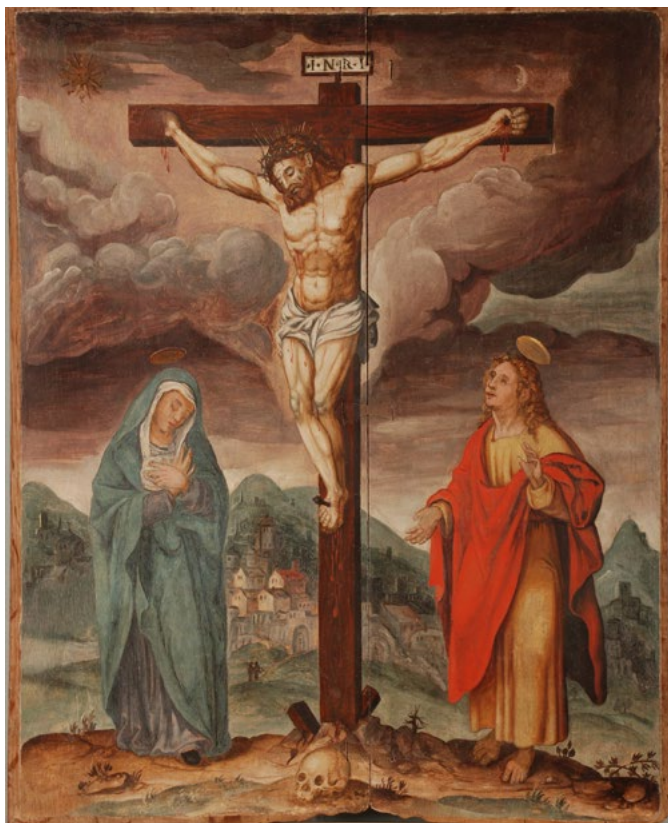
Obra kontserbazio egoera txarrean zegoen. Haritz egurrezko bi taulaz osatuta dago, hiru miru buztan txikiz muntatuta. Konposizio piktorikoa prestakin zuriko geruza baten gainean dago, eta teknika piktorikoa arrautza tenplea da. Gainazal piktorikoak hutsuneak edo kolore galerak zituen, zurezko euskarria agerian uzten zutenak. Gainera, zenbait pigmentu motelduta eta kaltetuta zeuden, hala nola hezetasunaren ondorioz erabat pitzatuta zeuden urdinak. Obraren perimetro osoa zentimetro bat inguru polikromatu gabe zegoen, beharbada erretaularen batean kokatuta egon zelako.

Esta obra, que presentaba mal estado de conservación, está realizada con dos tablas, de madera de roble, ensambladas entre sí por tres pequeñas colas de milano. La composición pictórica se asienta sobre una capa de preparación blanca y la técnica pictórica es un temple al huevo. La superficie pictórica tenía lagunas o pérdidas de color que dejaban ver el soporte de madera. También se aprecia degradación y alteración de algunos pigmentos, como los azules que se encuentran totalmente agrisados como consecuencia de la humedad. Todo el perímetro de la obra está sin policromar alrededor de un cm y parece que ha estado enmarcada o colocada en algún retablo, etc.
