Crucero de Opakua

ATHA-GUE-CD-02796

Fuste oktagonaleko hareharrizko gurutzea
Crucero de piedra arenisca, de fuste octogonal

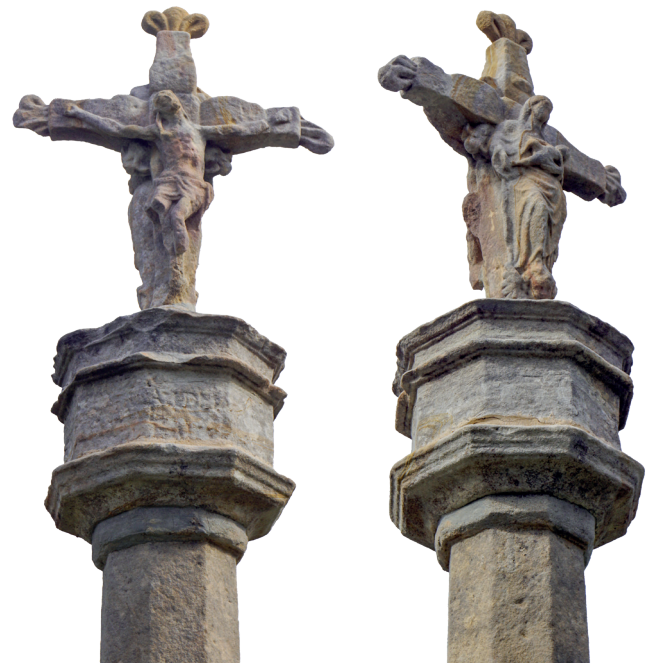
Gurutzeren alde batean Jesu Kristo gurutziltzatuta dago, eta bestean Ama Birjina Haurrarekin.

En la cruz está, por un lado, Cristo crucificado y por el otro, la Virgen con el Niño.
