# XIX. mendeko sei eskola mapa gordetzeko altzariak

## Muebles contenedores de seis mapas escolares del siglo XIX

Lantenoko eskolak (Aiara, Araba)  
Escuelas de Llanteno (Ayala-Álava)

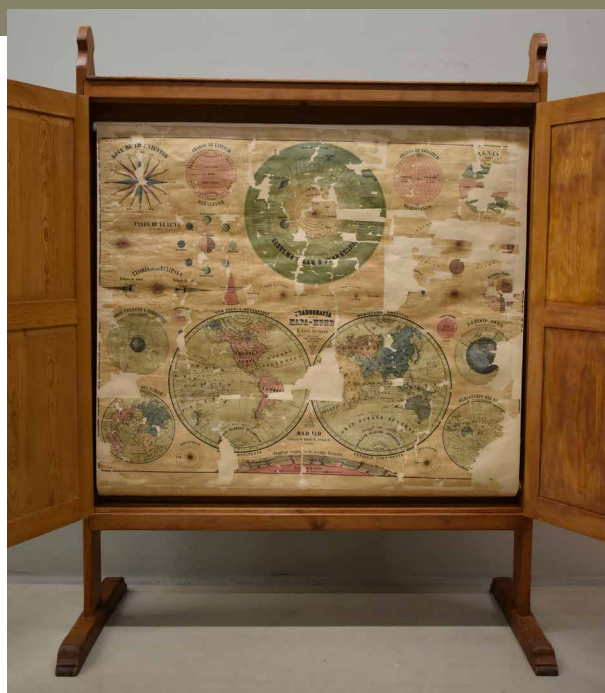
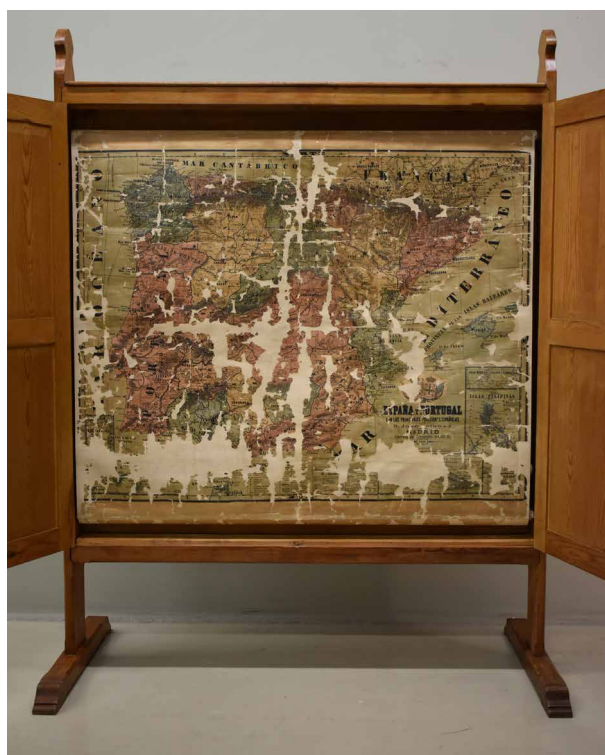
Muy dañados, existía un evidente riesgo de pérdida irreversible. Acusaban por varias razones un avanzado estado de degradación física, química y biológica que impedía su uso.

En términos generales presentaban los daños característicos -habituales en los papeles de esta época- causados por la oxidación e hidrólisis de la celulosa, manifestos en su alto grado de acidez. El papel se encontraba decolorado y muy debilitado -friable-. Al estar enrollado se rompía, despegaba y desprendía de la tela por lo que multitud de fragmentos se acumulaban en el fondo de los muebles. Además, estaba recubierto e impregnado por un barniz de resina dammar muy oxidado, que había amarilleado y oscurecido.

La restauración se ha realizado a través de la convocatoria de subvenciones que publica anualmente el departamento de Cultura y Deporte de la Diputación Foral de Álava.
