Galarretako eskultura multzoa

Conjunto escultórico de Galarreta

Done Petri, Done Paulo eta Ama Birjinaren eskultu
Esculturas de San Pedro, San Pablo y la Virgen Madre

Eskola zaharrak-egungo kapera (Galarreta)
Antiguas escuelas-capilla actual (Galarreta)

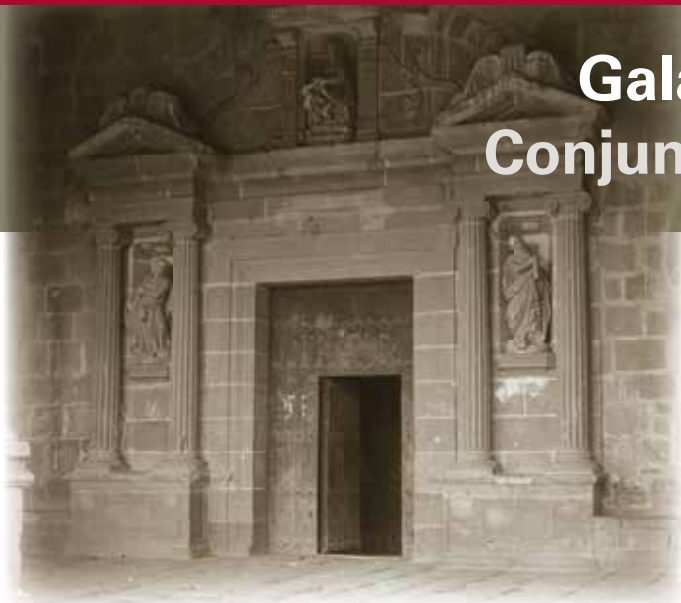
Euskal Herriko erlijio izaerako atelada manierista onenetako bat da eta, horien artean, berak baino ez die eusten elementu guztiei. Garaipen arku klasiko baten eskema halakotzen du, Ama Birjina nagusi duela.

Se trata de una de las mejores portadas manieristas de carácter religioso del País Vasco y, de esa tipología, la única de la que se conservan todos los elementos. Reproduce un esquema de arco triunfal clásico, con la Virgen como protagonista.

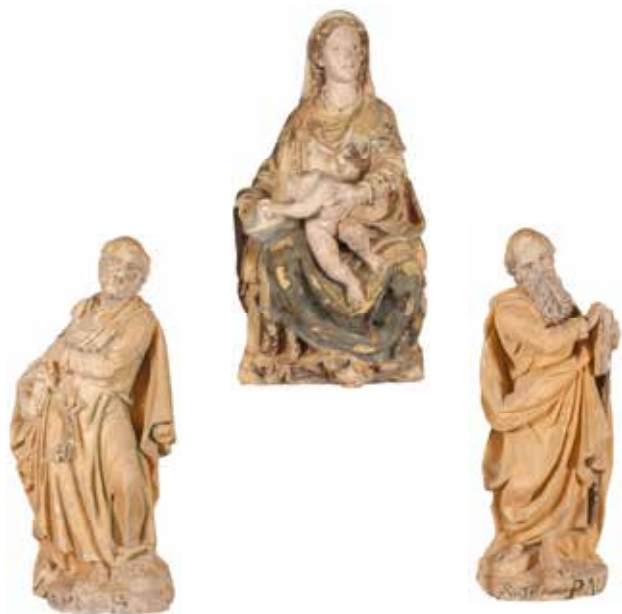
Hiruki bat eginez jarritako hiru irudiak estatu erromanisten adibide garbi dira, Miguel Angelen prototipoetan oinarrituak. Hala ere, Andra Maria eta haurra emetuta ageri dira, Rafaelen beste eredu batzuen eraginagatik.

Kareharrizko eskultura polikromatuak, ustez Lope de Larrearenak, jatorrian Juan Beltrán de Muguertzak eginiko hareharrizko atelada errenazentistako horma-hobietan egon zirenak. Esculturas en piedra caliza y policromadas, ubicadas originalmente en las hornacinas de la portada renacentista. La portada en piedra arenisca es de Juan Beltrán de Muguertza.

Arabako Foru Aldundiaren Zaharberitze Zerbitzuak finantzatu du eskulturen zaharberitzearen zuzendaritza teknikoa. Ártycó enpresak tratamendua egin du. Historia eta Arkitektura Ondarearen Zerbitzuak eta Arkitektura Zerbitzuak zuzendu eta finantzatu dute ateladaren egonkortzea, Zaharberrikuntza Zerbitzuaren aholkularitzapean.

2015ean heldu ziren Zaharberrikuntza Zerbitzura, Galarretatik, Done Petri eta Done Pauloren irudiak, ikertuak eta landuak izan zitezten. Hurrengo urtean, Ama Birjinaren irudia heldu zen.

En 2015 ingresan en el Servicio de Restauración, procedentes de Galarreta, las imágenes de San Pedro y San Pablo para su estudio e intervención. Al año siguiente, la imagen de la Virgen.

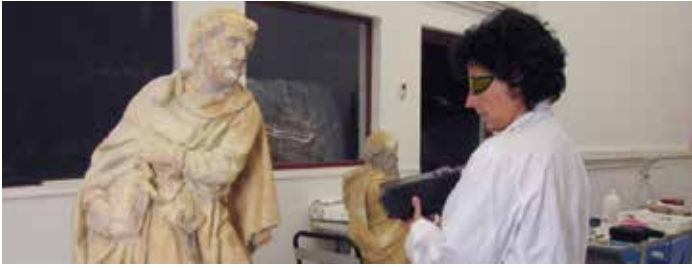
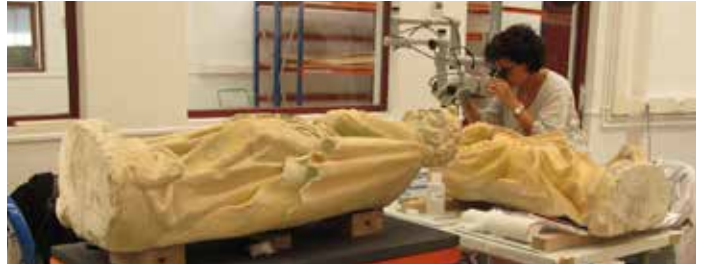
Euskarria kohesio egoera onean zegoen, nahiz eta inguru agerietan material galerak eta azalera guztian pitzadurak eta urradurak antzematen ziren. Horiez gain hautsa eta jatorri ugariko orbanak zituen: animalien eginkariak, argizaria, zementua eta graffitiak, bai eta kolonizazio biologikoa ere, zenbait gradutan kasuen arabera. Gainerako polikromiaren kontserbazio egoerak gorabehera handiak zituen, oso hauskorra zen eta hauts-itxura hartua zuen.

El estado de cohesión del soporte era bueno, aunque se apreciaban numerosas pérdidas de material en las zonas más sobresalientes e incisiones y arañazos por toda la superficie, que presentaba polvo y manchas de diverso origen: deposiciones de animales, cera, cemento o grafitos, así como colonización biológica, en distinto grado según los casos. Los restos de policromía se conservaban de manera desigual, eran muy frágiles y estaban pulverulentos.

- Azaleko hautsa, kolonizazio biologikoa, animalien gorozkiak, orbanak eta metakinak kentzea, bitarteko mekanikoak, garbiketeta gelak eta laserra erabiliz.
- Okre kolorebakarreko azken kapa kentzea.
- Biozidak aplikatzea.
- Geruza polikromoen azken finkatzea.
- Lanaren irakurketa itxuraldatzen duten zonen berrintegrazioa edo ezabaketa.
- Babesa.

- Eliminación de polvo, colonización biológica, deposiciones de animales, manchas y depósitos superficiales por medios mecánicos, geles de limpieza y aplicación de láser.
- Eliminación de la última capa monocroma ocre.
- Aplicación de biocida.
- Consolidación final de los estratos policromos.
- Reintegración o velado de las zonas que distorsionan la lectura de la obra.
- Protección.

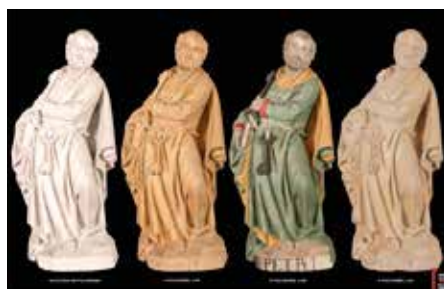
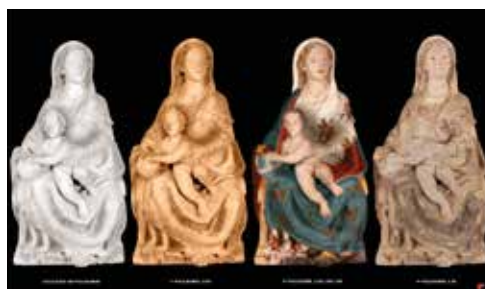
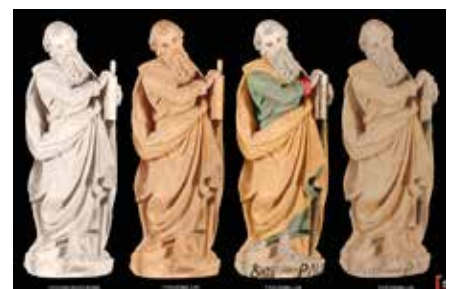
Polikromien baliokidetzaz azterlanak kolore geruza gainezarriak aztertzen ditu, urteak joan urteak etorri metatu direnak. Metodo arkeologiko bati jarraikiz, ahalbidetzen dute grafiko bat egitea kronologiaren ordenarekin eta hartzen duten azalarekin. Datu horiek guztiak batera aztertuz gero, obrak garai bakoitzean izandako polikromien gaineko hipotesiak egiteko aukera ematen du.

Con motivo de la intervención sobre las esculturas de San Pablo, San Pedro y la Virgen de Galarreta, se han identificado tres fases históricas (siglo XVI, siglo XIX y siglo XX).

El estudio de la correspondencia de policromías analiza las diferentes capas de color superpuestas, acumuladas normalmente en una obra con el paso del tiempo. Siguiendo un método arqueológico, permite elaborar un gráfico con el orden cronológico y la superficie que ocupan. La relación de todos estos datos permite elaborar hipótesis sobre las distintas policromías que ha ido teniendo la obra en cada época.
