NÚCLEO: Egileta
VÉRTICE TOPOGRÁFICO V-1001

MUNICIPIO: Alegría-Dulantzi
HUSO: 30

SISTEMA GEODÉSICO ETRS89

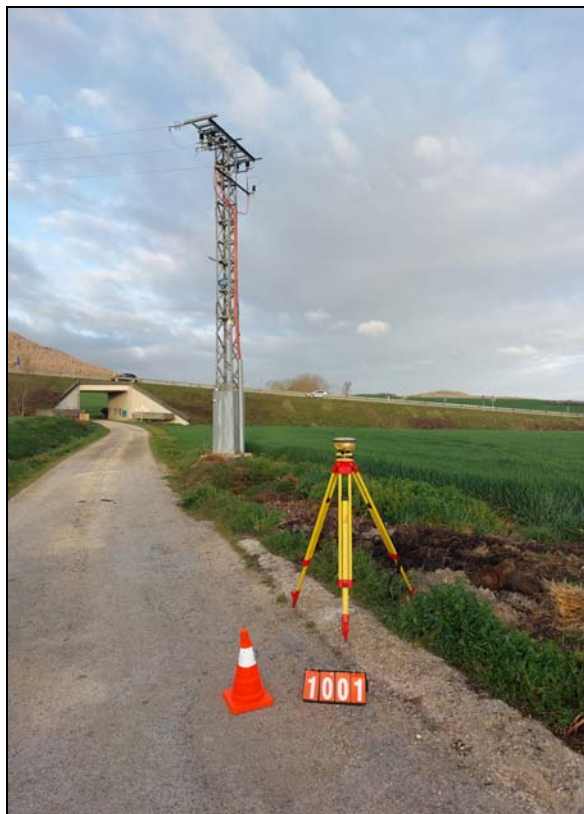
FOTOGRAFIA DE SITUACIÓN

Clavo situado sobre hormigón en borde de camino, en el margen izquierdo sentido Egileta, frente a la A-3112, y calle Teilería.

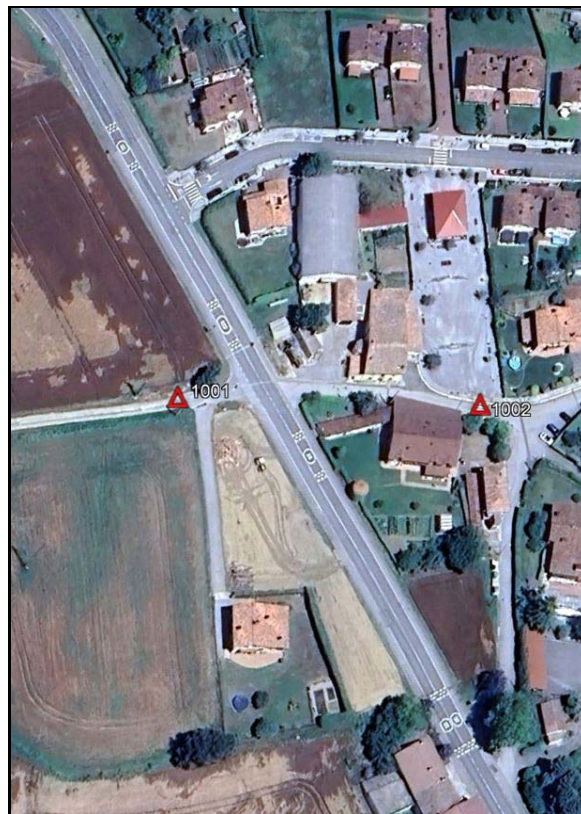
CROQUIS DE SITUACIÓN Y VISIBILIDAD

Observaciones: Orienta: V-1002 y V-1008

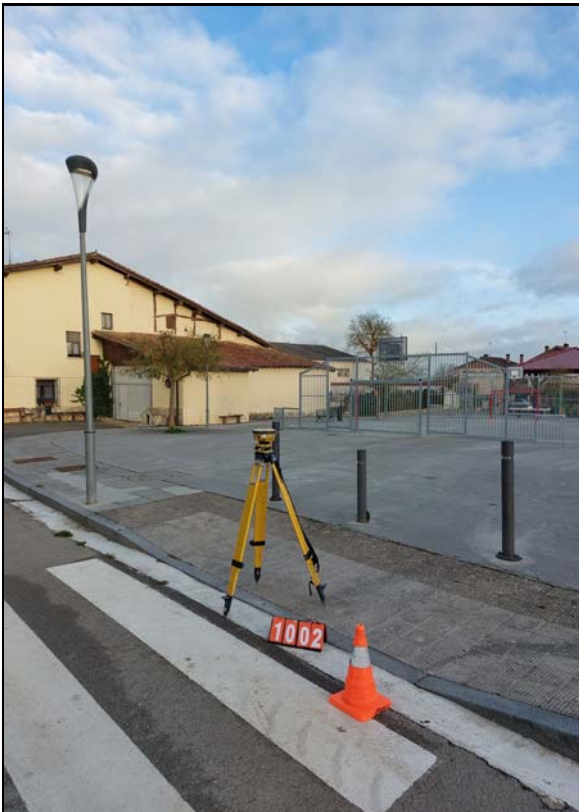
FOTOGRAFIA DE SITUACIÓN

Base situada en bordillo de la calle Teileria con la plaza Arraskurzela, junto paso de peatones.

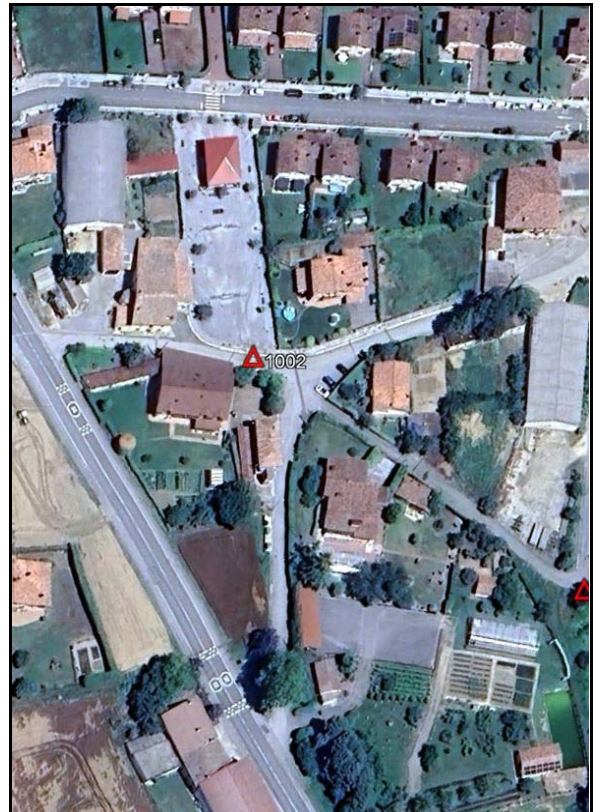
CROQUIS DE SITUACIÓN Y VISIBILIDAD

Observaciones: Orienta: V-1001 y V-1003

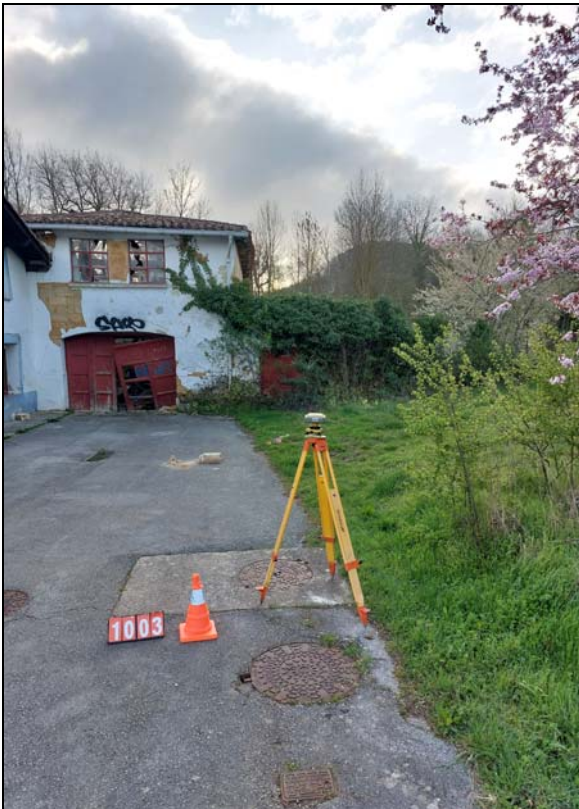
FOTOGRAFIA DE SITUACIÓN

Base situada en plataforma de hormigón de pozo, de la calle Solandi, frente a la calle Algorri, junto a una arqueta y zona de labor.

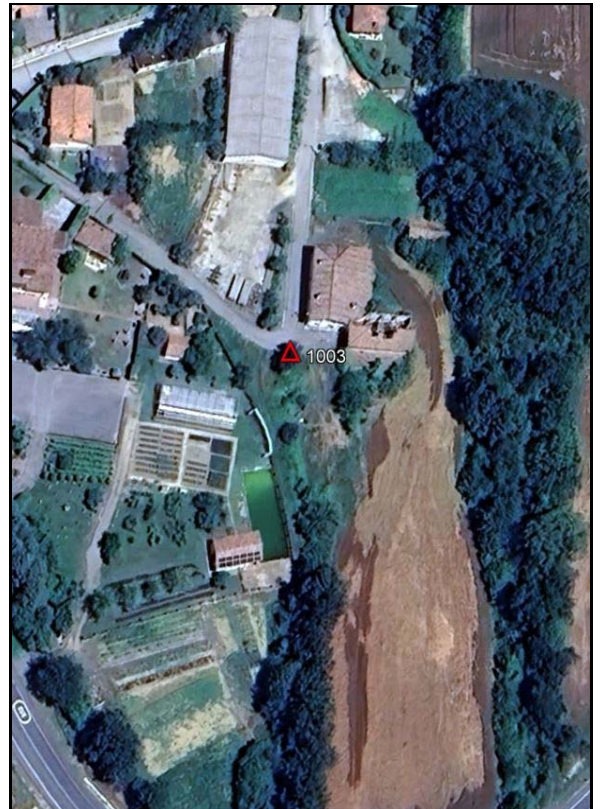
CROQUIS DE SITUACIÓN Y VISIBILIDAD

Observaciones: Orienta: V-1002 y V-1004

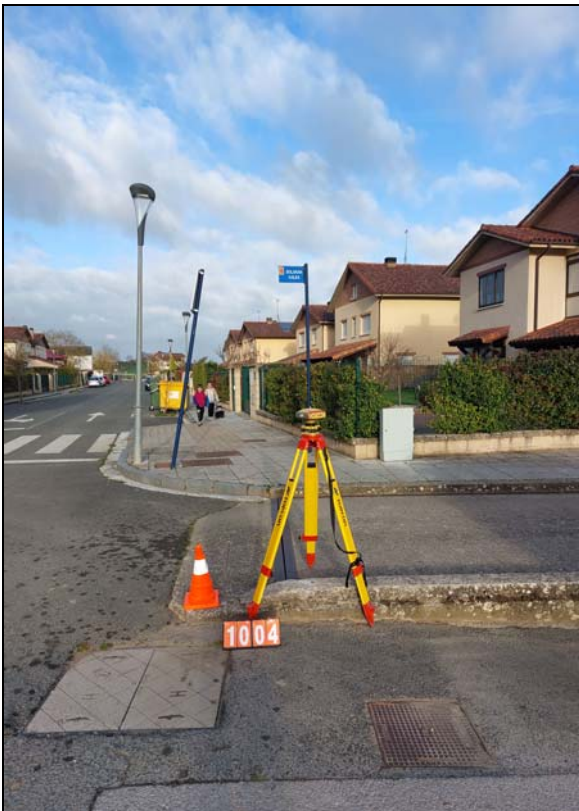
FOTOGRAFIA DE SITUACIÓN

Clavo situado en bordillo de báscula, de la calle Algorri, enfrentado con la calle Solaran.

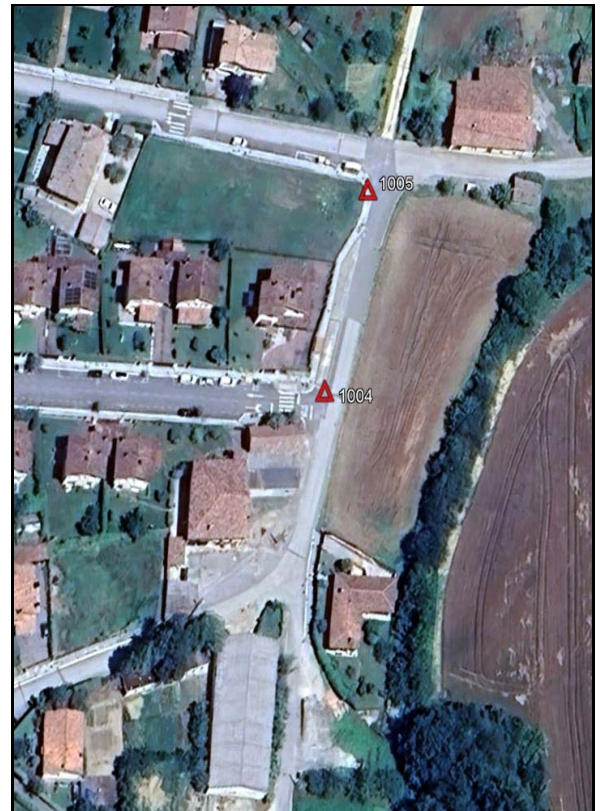
CROQUIS DE SITUACIÓN Y VISIBILIDAD

Observaciones: Orienta: V-1003 y V-1005

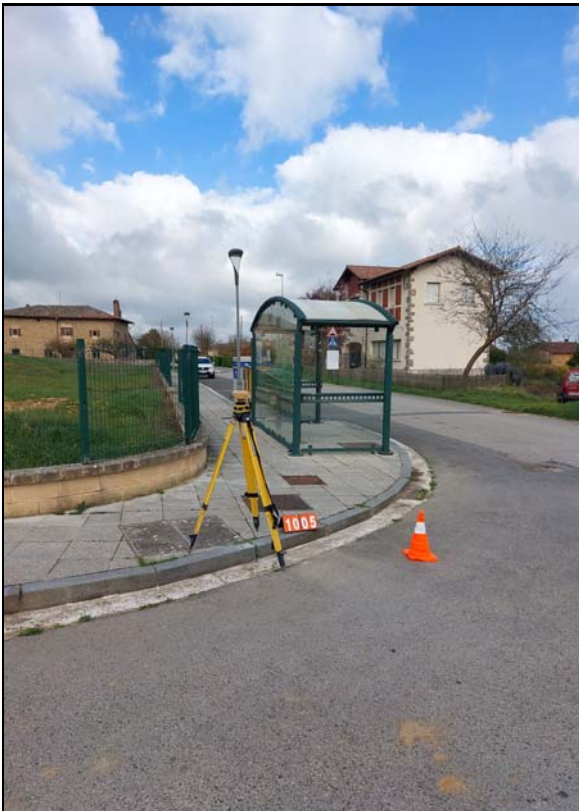
FOTOGRAFIA DE SITUACIÓN

Clavo situado en bordillo de la acera de la calle Erentzun, esquina calle Algorri, a unos metros de la parada de bus.

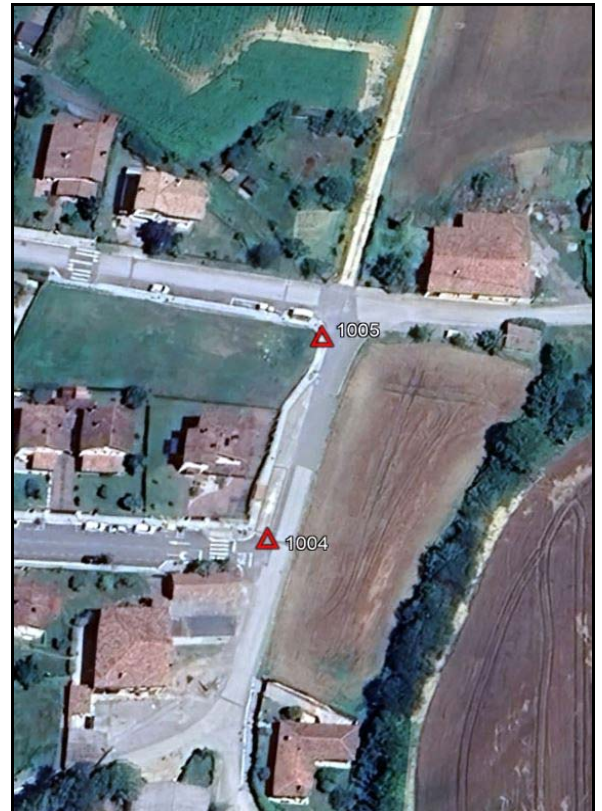
CROQUIS DE SITUACIÓN Y VISIBILIDAD

Observaciones: Orienta: V-1004 y V-1009.

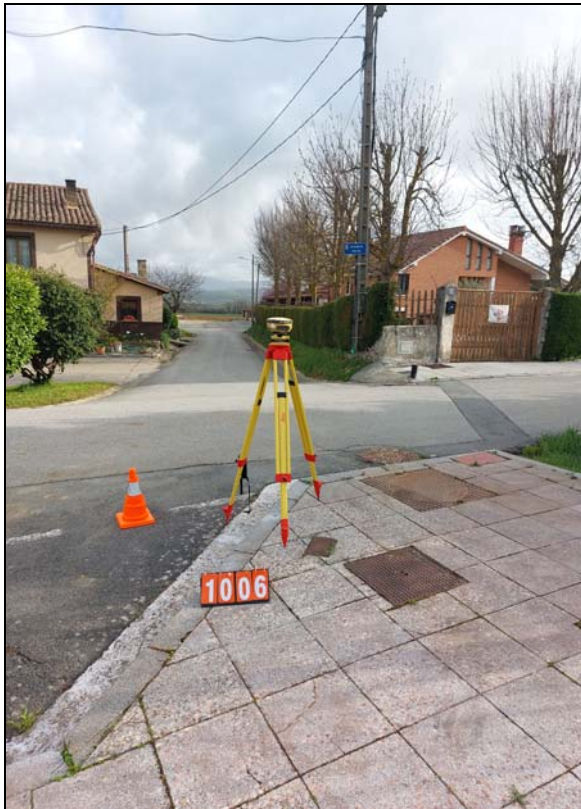
FOTOGRAFIA DE SITUACIÓN

Clavo situado en bordillo de la acera de la calle Erentzun, frente a la calle Etxoste.

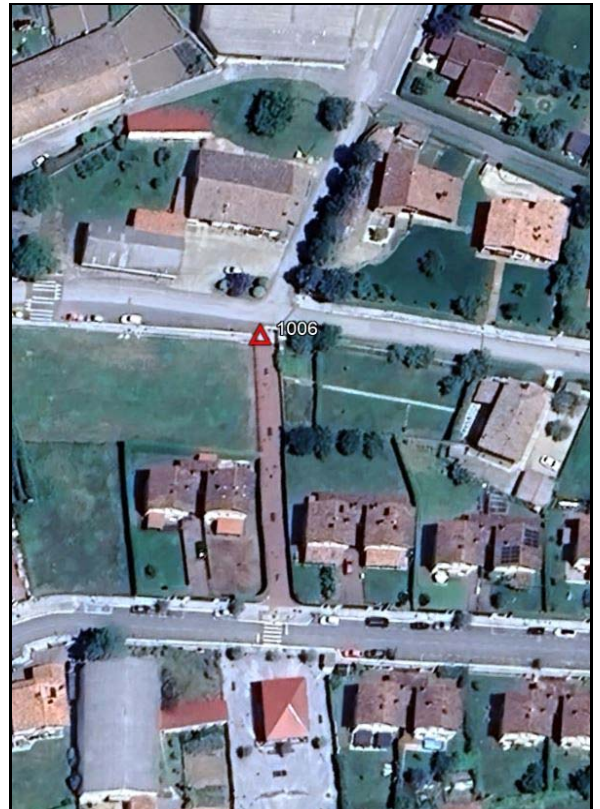
CROQUIS DE SITUACIÓN Y VISIBILIDAD

Observaciones: Orienta: V-1007

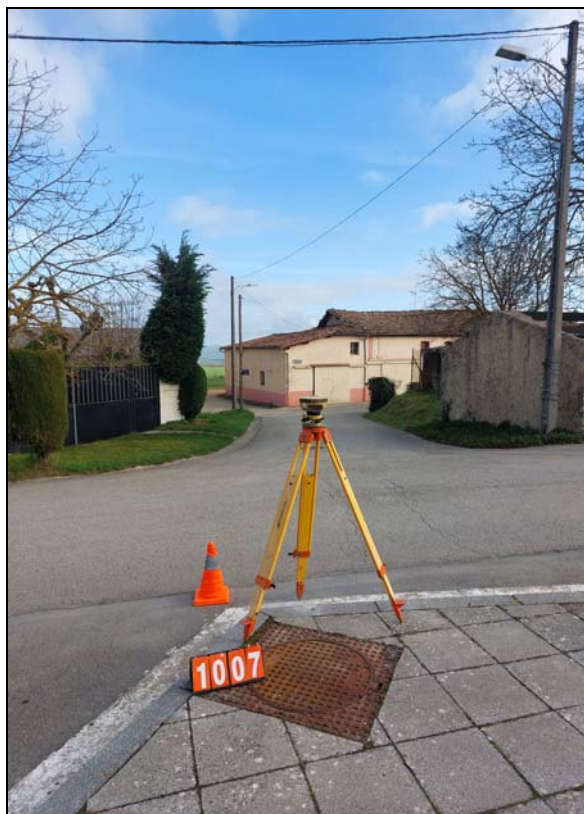
FOTOGRAFIA DE SITUACIÓN

Clavo situado en bordillo de la acera de la calle Erentzun, frente a la calle Iturriaga.

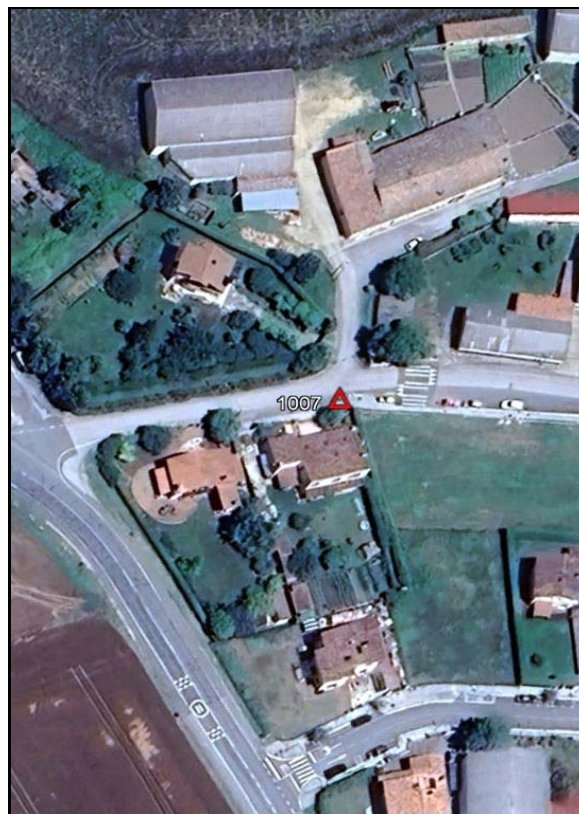
CROQUIS DE SITUACIÓN Y VISIBILIDAD

Observaciones: Orienta: V-1006 y V-1008

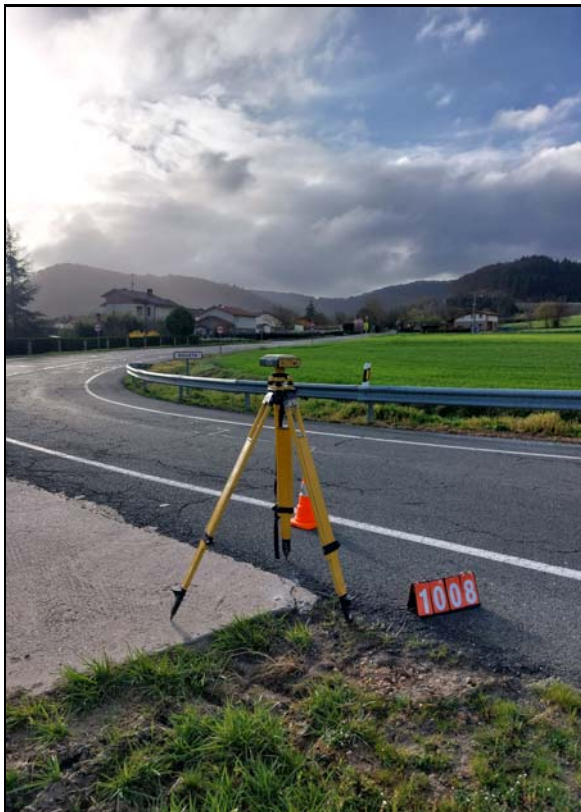
FOTOGRAFIA DE SITUACIÓN

Clavo situado en plataforma de hormigón de isleta de la A-132, enfrentada a la calle Erentzun.

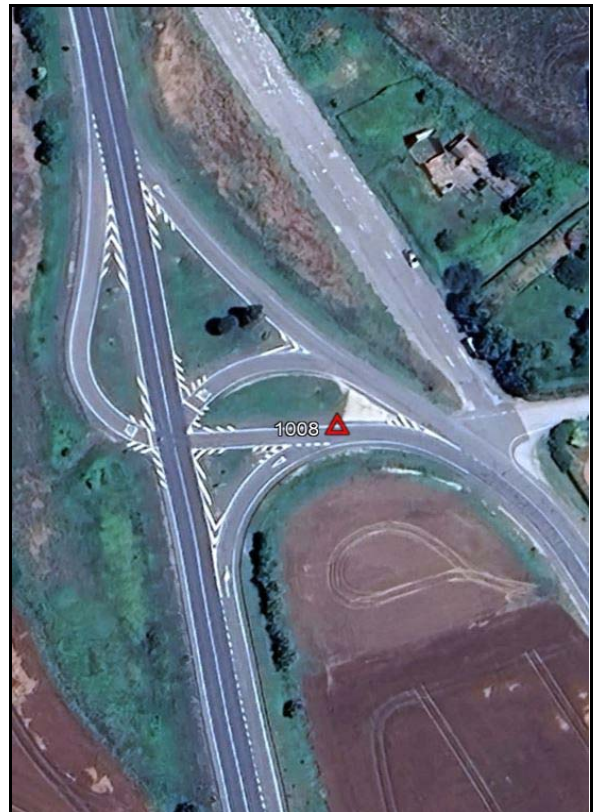
CROQUIS DE SITUACIÓN Y VISIBILIDAD

Observaciones: Orienta: V-1001 y V-1007

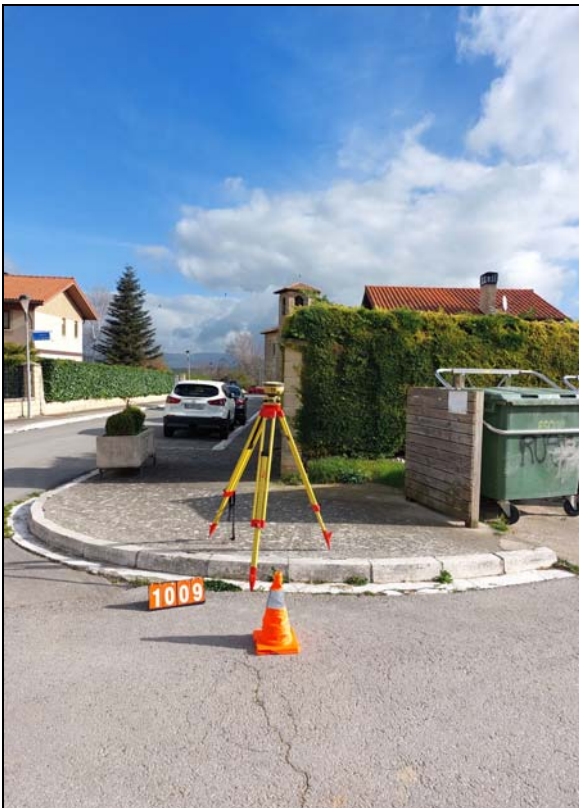
FOTOGRAFIA DE SITUACIÓN

Clavo situado en bordillo de la acera de la calle Erentzun, esquina con la calle Elizalde.

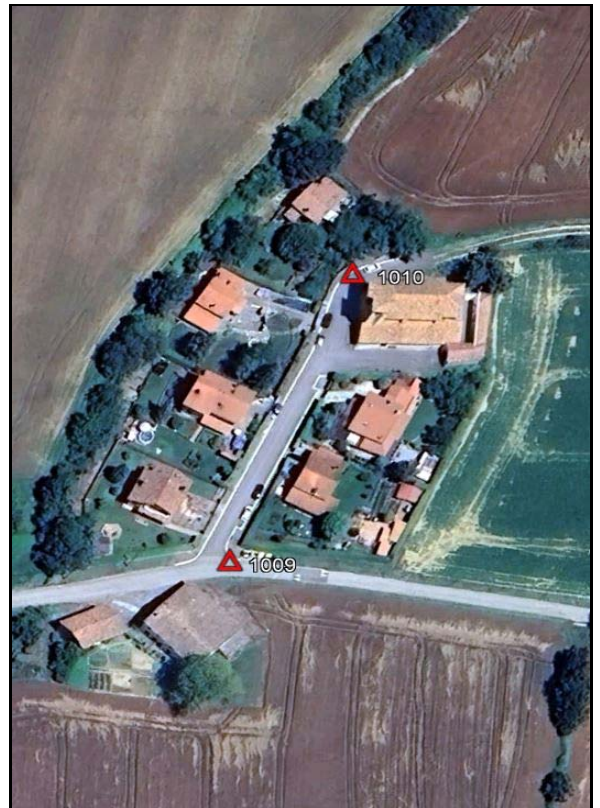
CROQUIS DE SITUACIÓN Y VISIBILIDAD

Observaciones: Orienta: V-1005 y V-1010

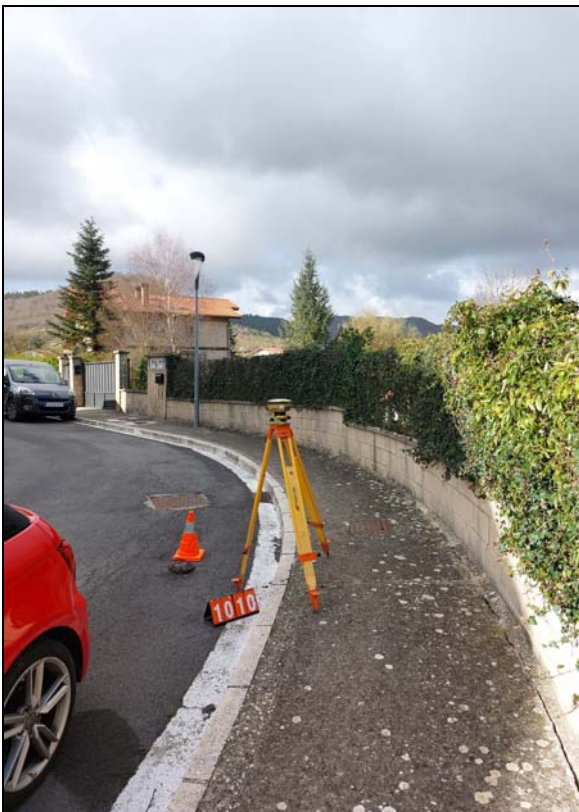
FOTOGRAFIA DE SITUACIÓN

Clavo situado al final de la calle Elizalde, frente a iglesia de San Román.

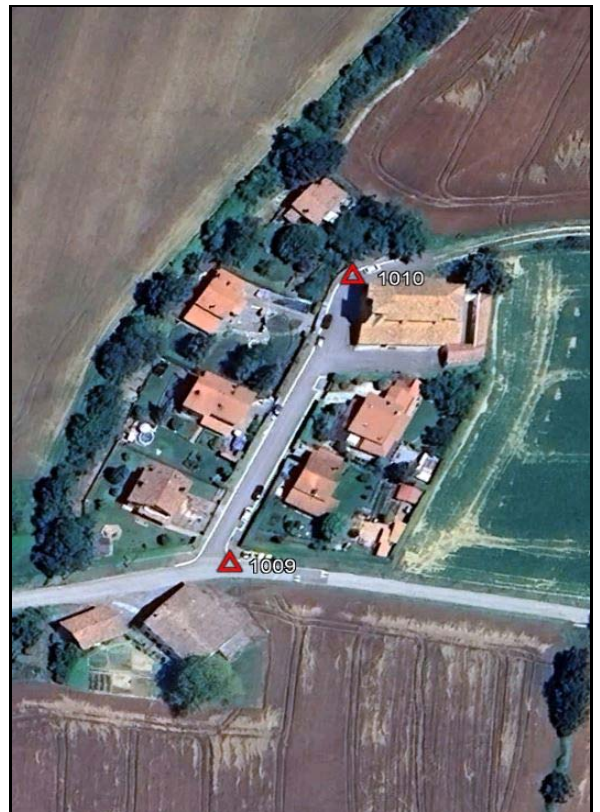
CROQUIS DE SITUACIÓN Y VISIBILIDAD

Observaciones: Orienta: V-1009 .
